## **Relatório**

### **Ensaios realizados de vigas à flexão**

Projecto de investigação PTDC/EME-PME/64913/2006

Estudo experimental do comportamento de elementos em aço protegidos com tintas intumescentes em condições de incêndio

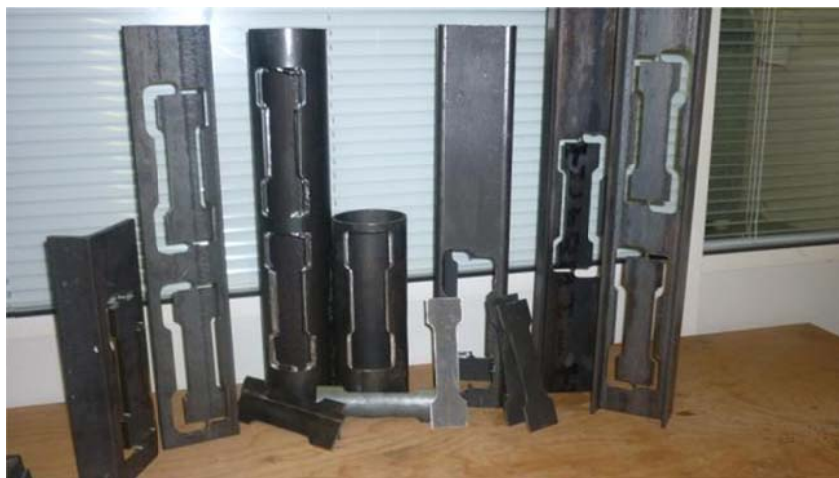
Figura 1 – Provetes maquinados para ensaios à tracção.

Foram efectuados ensaios de tracção a provetes, do mesmo material utilizado nos ensaios. Para cada secção foram maquinados três provetes conforme a norma 10002-1 (3). Na Figura 1, encontram-se representados os provetes depois de maquinados.

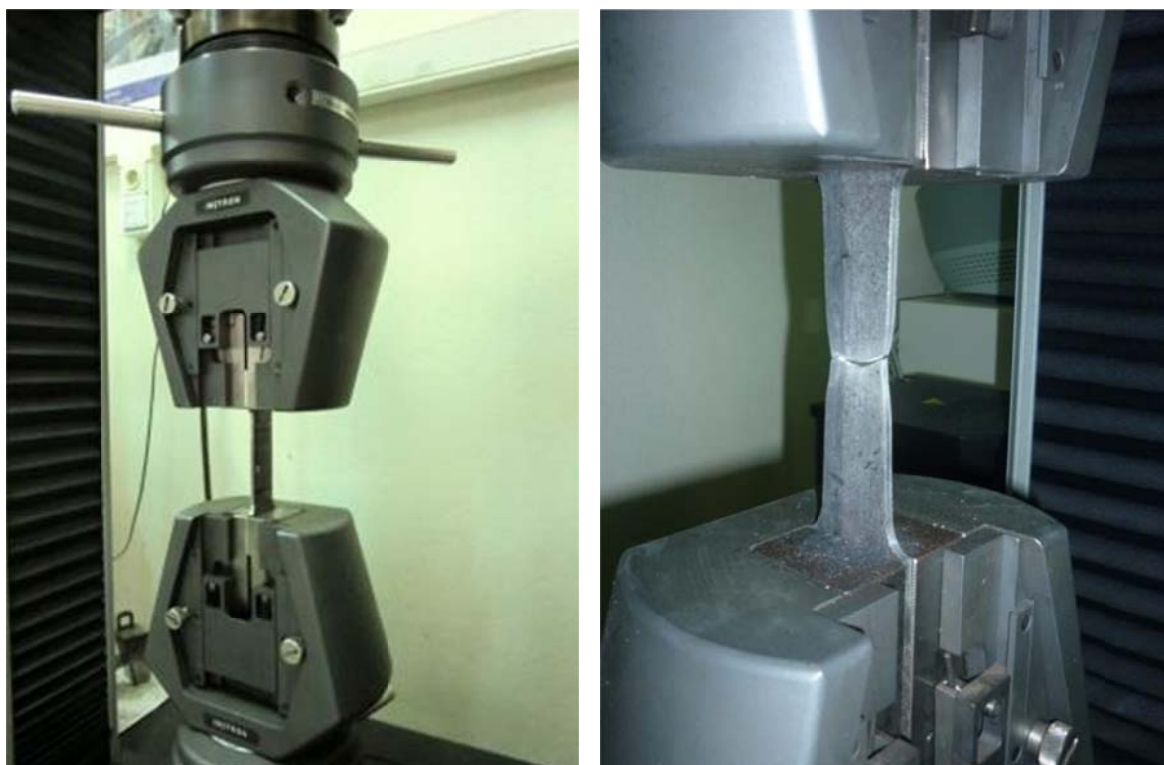
Figura 2 – Ensaios realizados de teste à tracção dos provetes.

Os ensaios foram realizados numa máquina de tracção, ver Figura 2. Os dados foram registados, e tratados em Excel<sup>®</sup>. Com os ensaios foram determinados novos valores de caracterização do aço (reais),  $E$ ,  $R_{p0.2\%}$ ,  $R_{eH}$ ,  $R_{eL}$ ,  $R_m$  e  $A_t$ .

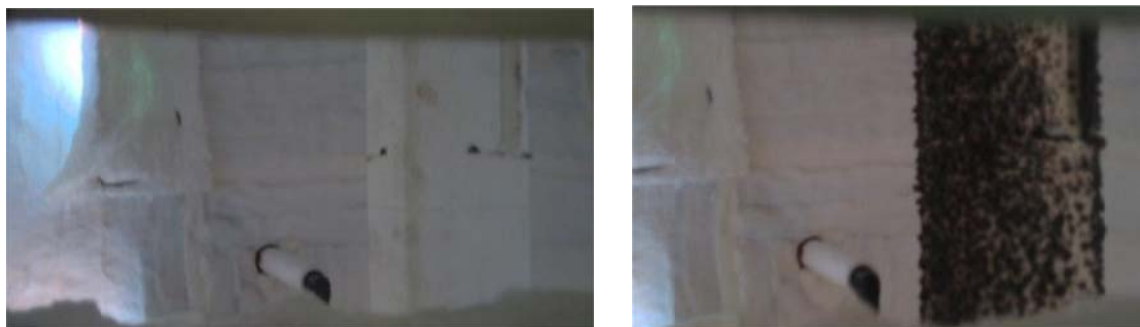
Figura 3 – À esquerda um elemento pintado quando o fogo se inicia, à direita quando a tinta inicia o seu processo de intumescência.

A tinta tem a propriedade de sob a acção do calor, produzir uma espuma isolante de muito baixa condutividade térmica, protegendo o suporte da acção do fogo. Na Figura 3 estão representados dois estados da tinta, inicialmente a camada protectora sem reacção, não apresenta alterações na superfície, um minuto depois a reacção da tinta em forma de espuma, como a representada.

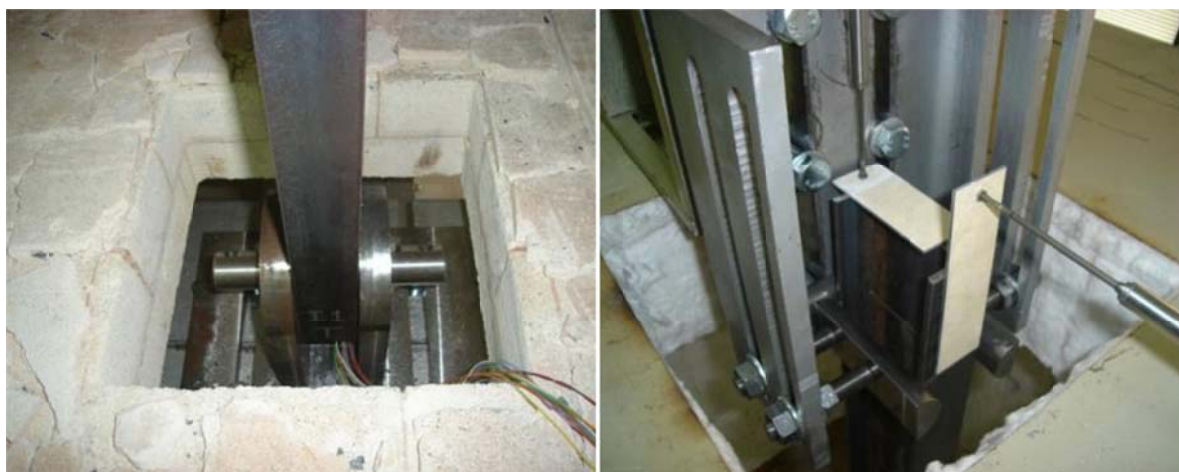
Figura 5 - Apoios experimentais. (duplo à esquerda, simples à direita).

A construção deste esquema decorreu por fases, desde a abertura permanente das extremidades, já existentes no forno, construção dos apoios (simples e duplo) e a definição do ponto de aplicação da carga. O forno existente já previa a instalação de elementos externos, contendo já três aberturas, que nos serviram de apoio à colocação deste esquema. A construção do apoio duplo foi pensada com a elaboração de uma rótula que coincide com a furação a executar na viga, introduzindo um veio que possibilita a rotação no eixo “y-y”. Na construção do apoio simples fica impedida a rotação em torno do eixo “x-x” (torção), e os deslocamentos nas direcções “y-y” e “z-z”, ver Figura 5.

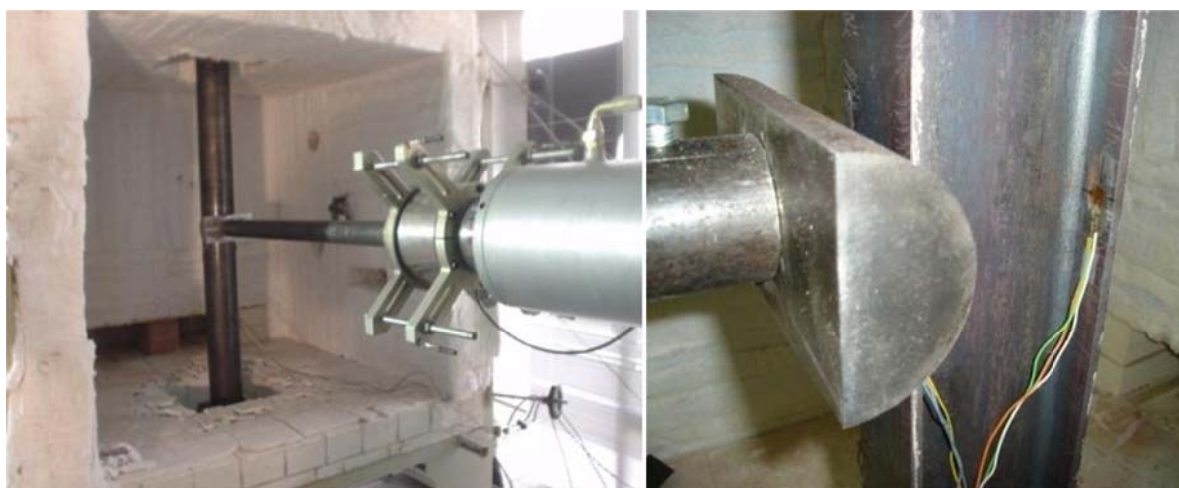
O ponto de aplicação da carga foi definido com recurso a um cilindro óleo-hidráulico, com extensão de um tubo circular e extremidade cilíndrica para simular a aplicação de uma carga pontual, ver Figura 6.

Figura 6 - Esquema experimental da aplicação da carga.

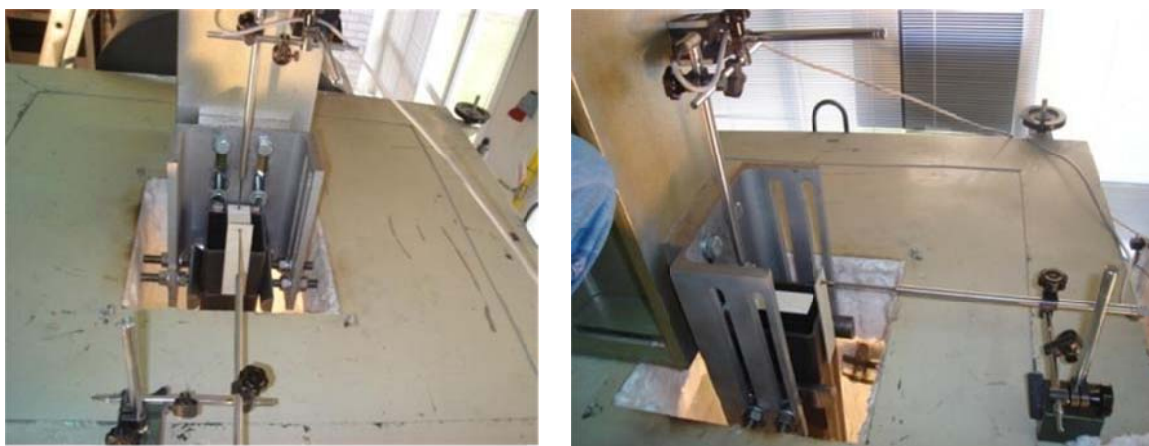
Figura 7 - Posição dos LVDT's no elemento.

Foram medidos os deslocamentos (horizontal e vertical) na extremidade superior do elemento. Estes deslocamentos foram medidos com recurso a dois LVDT's, ligados a um sistema de aquisição de dados HBM "Spyder", com processamento de dados "Catman easy". A Figura 7 mostra a posição de leitura dos transdutores de deslocamento axial (DV) e horizontal (DH). Os sentidos considerados positivos na leitura destes dados, estão representados na Figura 8.

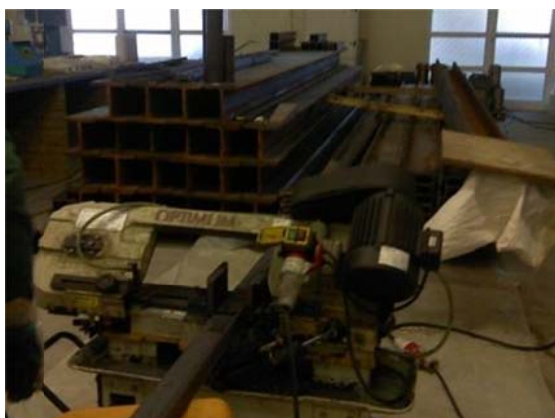
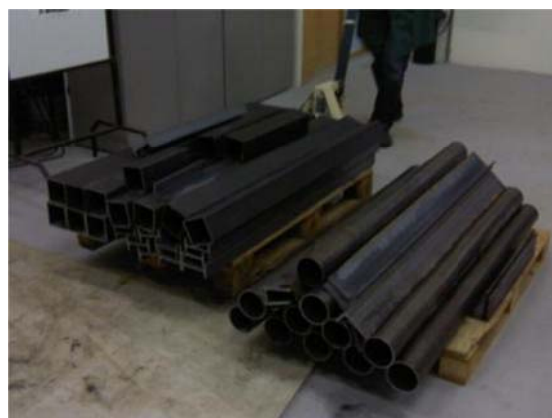
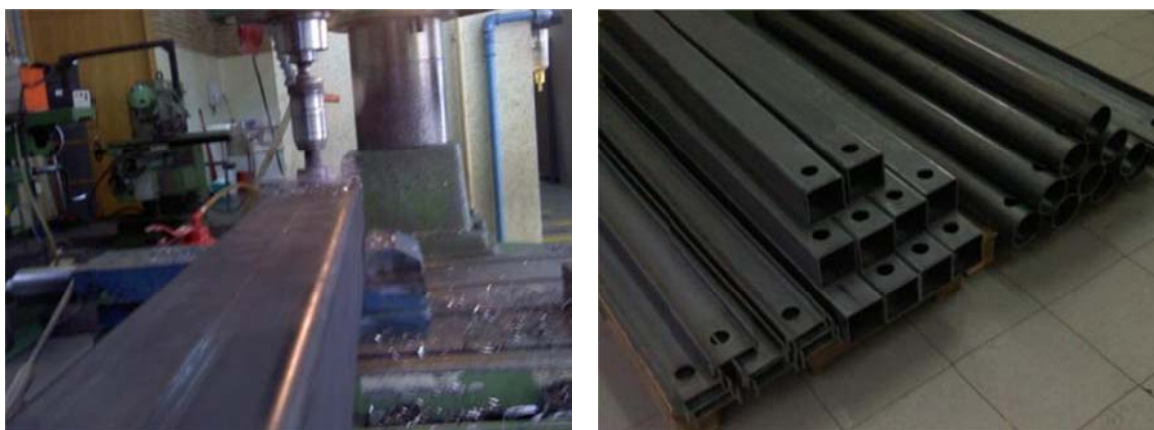
Figura 10 - Corte e furação dos elementos.

Todos os elementos para ensaio de flexão foram cortados, como se pode observar na Figura 10, com um comprimento total ( $l_t$ ) de 1370 [mm], possibilitando um comprimento entre apoios ( $l$ ) de 1210 [mm], e um comprimento de exposição ao fogo ( $l_f$ ) de 1000 [mm].

Na Figura 10 podemos ainda observar a furação dos elementos com uma broca craneana de diâmetro 40 [mm], localizado a 60 [mm] da extremidade inferior.

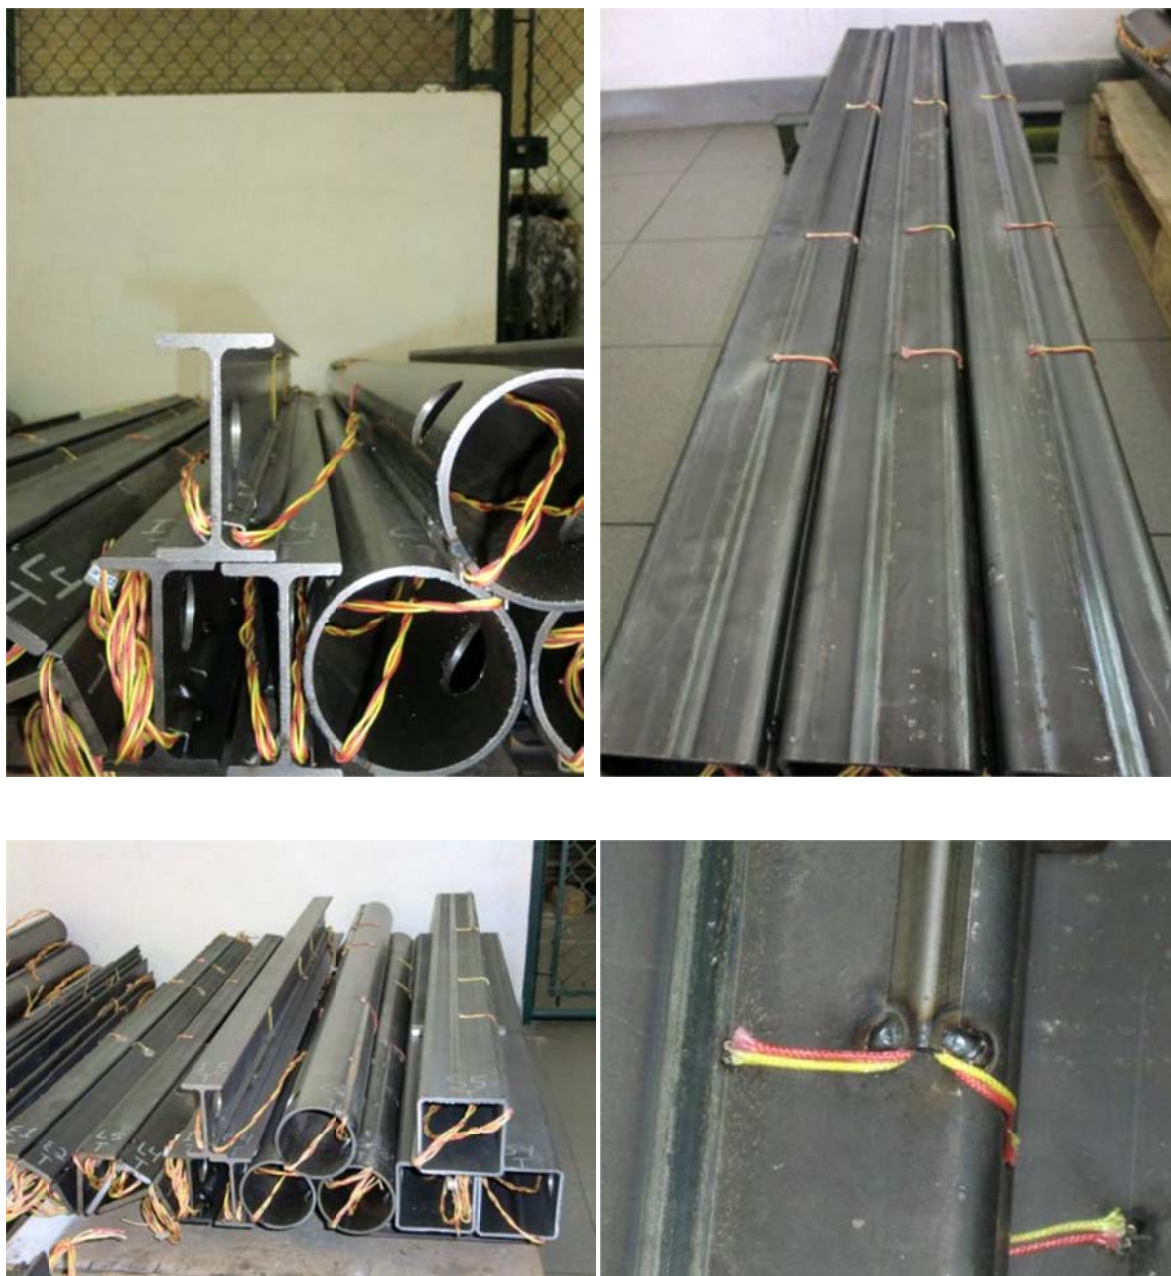
Na Figura 17 mostra alguns elementos com os sensores de temperatura instalados e esses sensores protegidos com as cantoneiras.

Figura 17 – Elementos com sensores de temperaturas (termopares) instalados e protegidos.

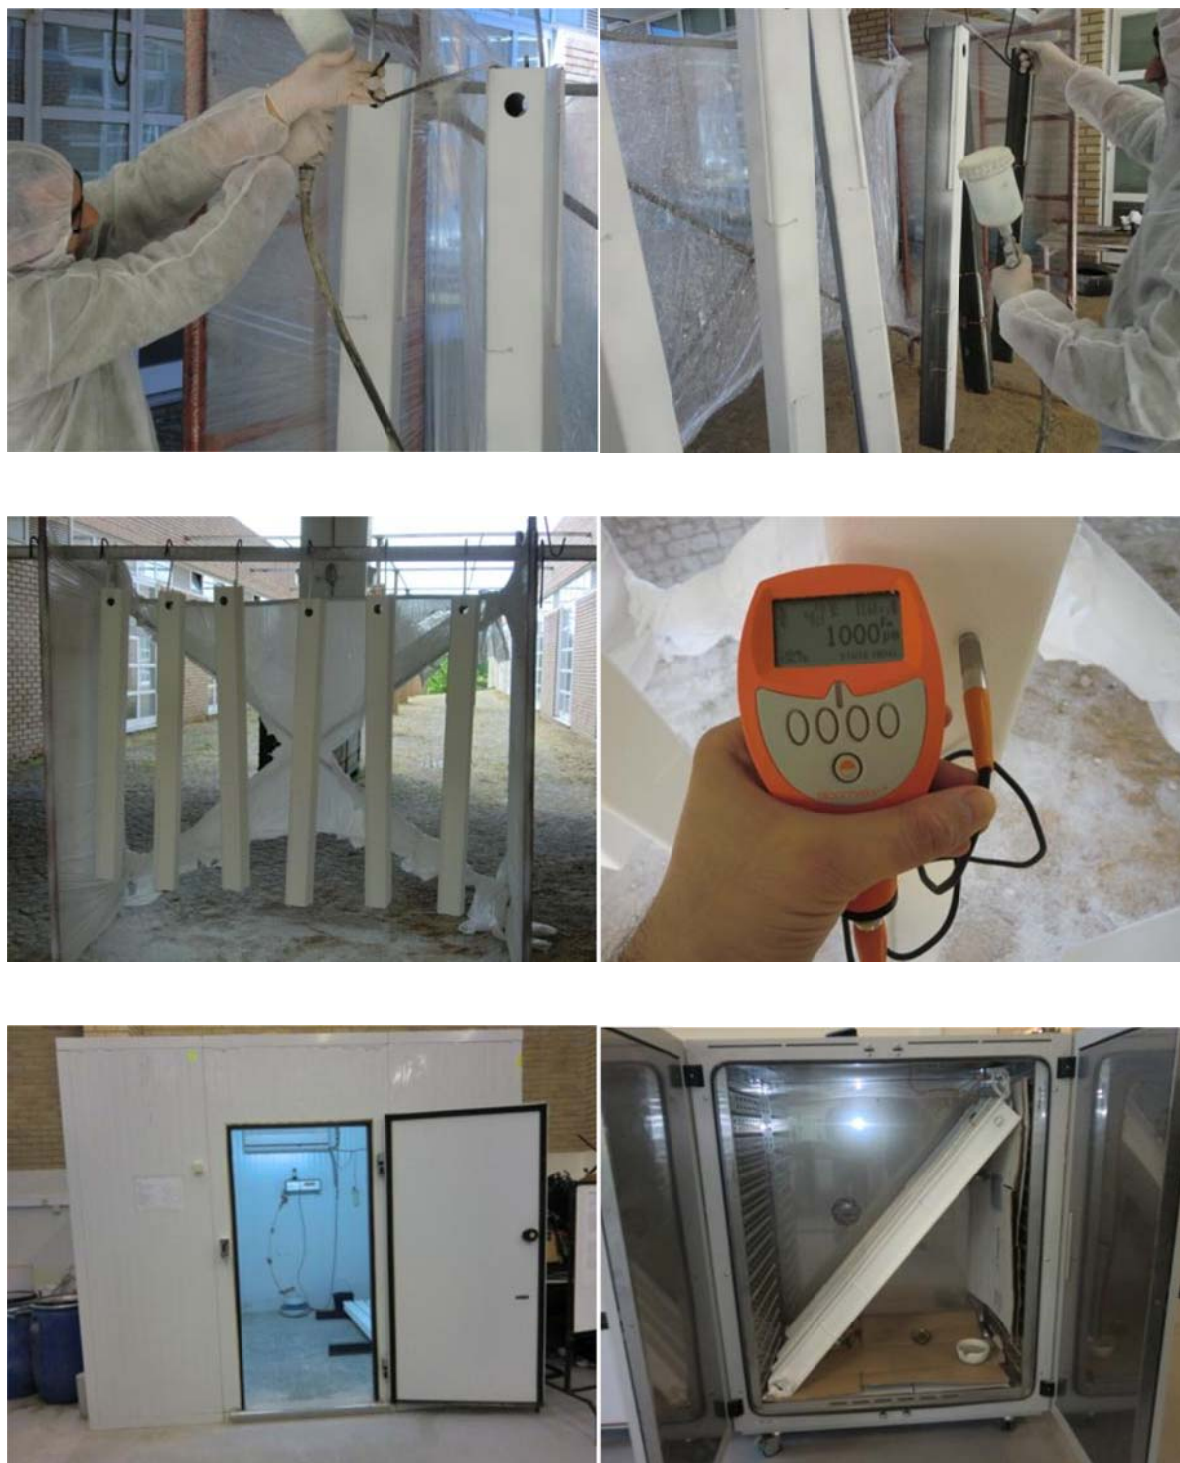
suporte, mantendo os elementos suspensos. A espessura média da secção foi sendo controlada até se atingir o valor pretendido. Depois de finalizada a pintura, os elementos foram colocados num ambiente controlado de temperatura (23°C) e humidade relativa (50%), durante 8 dias.

Na Figura 18, estão representadas todas as fases descritas anteriormente, incluindo a pintura, controlo dimensional e acondicionamento.

Figura 18 – Fases de pintura dos elementos (pintura, controlo dimensional e acondicionamento).

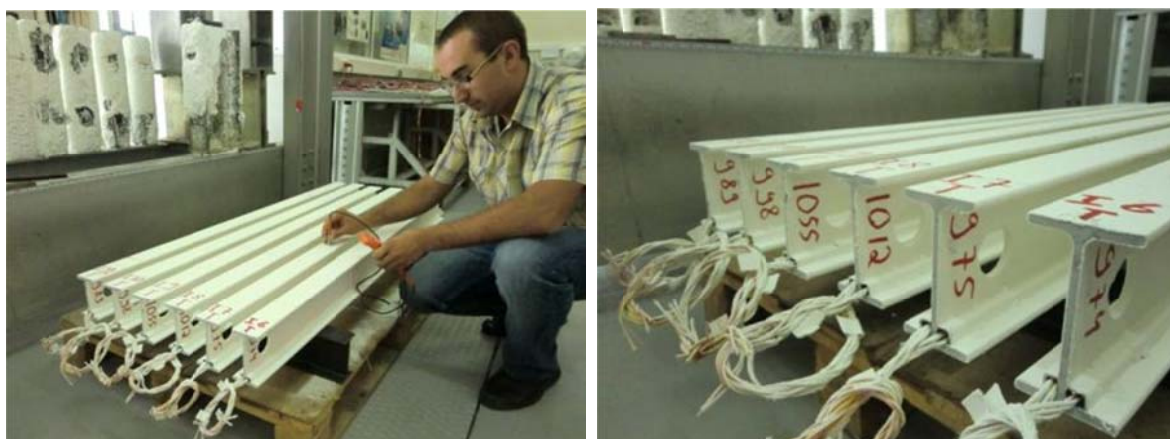
Figura 20 – Observação do controlo dimensional da espessura de tinta nos elementos.

Na Figura 20 pode-se observar o controlo dimensional da espessura de tinta nos elementos, momentos antes de ser iniciado os ensaios.

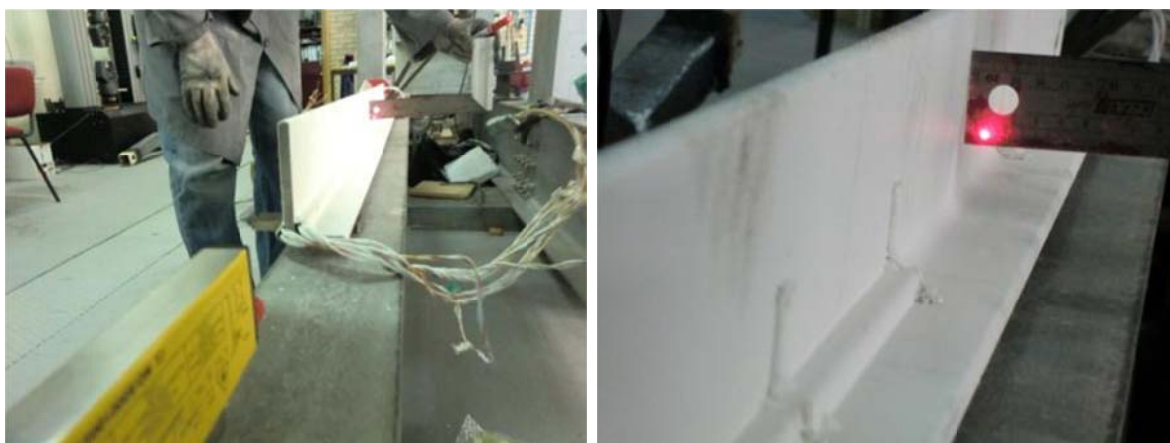
Figura 21 – Leitura da imperfeição geométrica de cada elemento.

Para a definição do estudo de cada elemento foi ainda medida a imperfeição geométrica, com o auxílio de um feixe laser, ver Figura 21, e com o auxílio de uma régua é observada o afastamento do perfil a meio vão, em relação ao feixe laser.

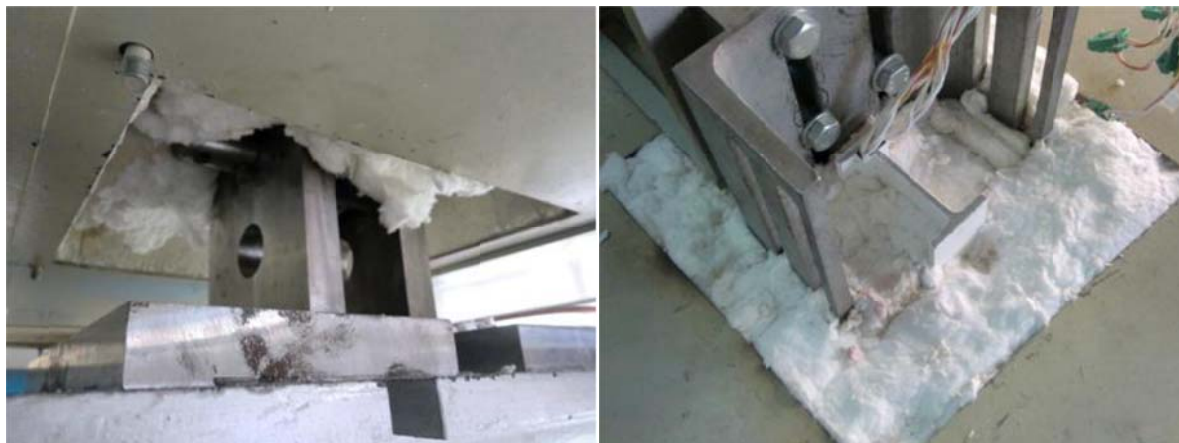
**Figura 22 – Demonstração do isolamento nos apoios das extremidades.**

Antes de iniciar o ensaio era efectuada uma verificação em todo o sistema de aquisição de dados, era verificado a verticalidade do elemento (nível), o bom

isolamento dos apoios e era efectuado a aproximação do sistema de carga com o elemento, ver Figura 22.

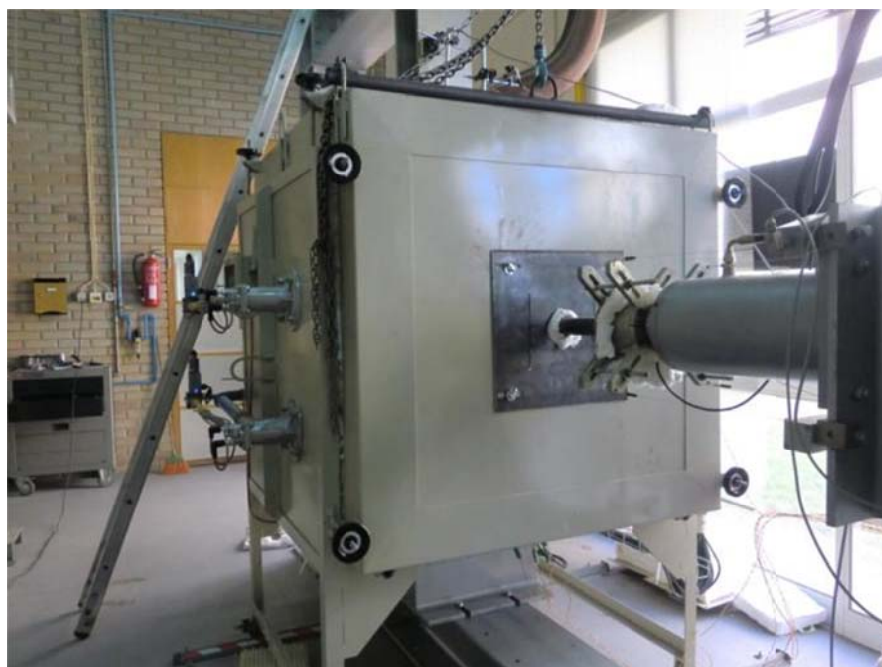
Todo o procedimento de ensaio encontra-se de acordo o estipulado nas normas de ensaio em condições de incêndio para elementos com protecção reactiva, (4) e (6).

**Figura 23 – Sistema pronto a iniciar um ensaio ao fogo.**

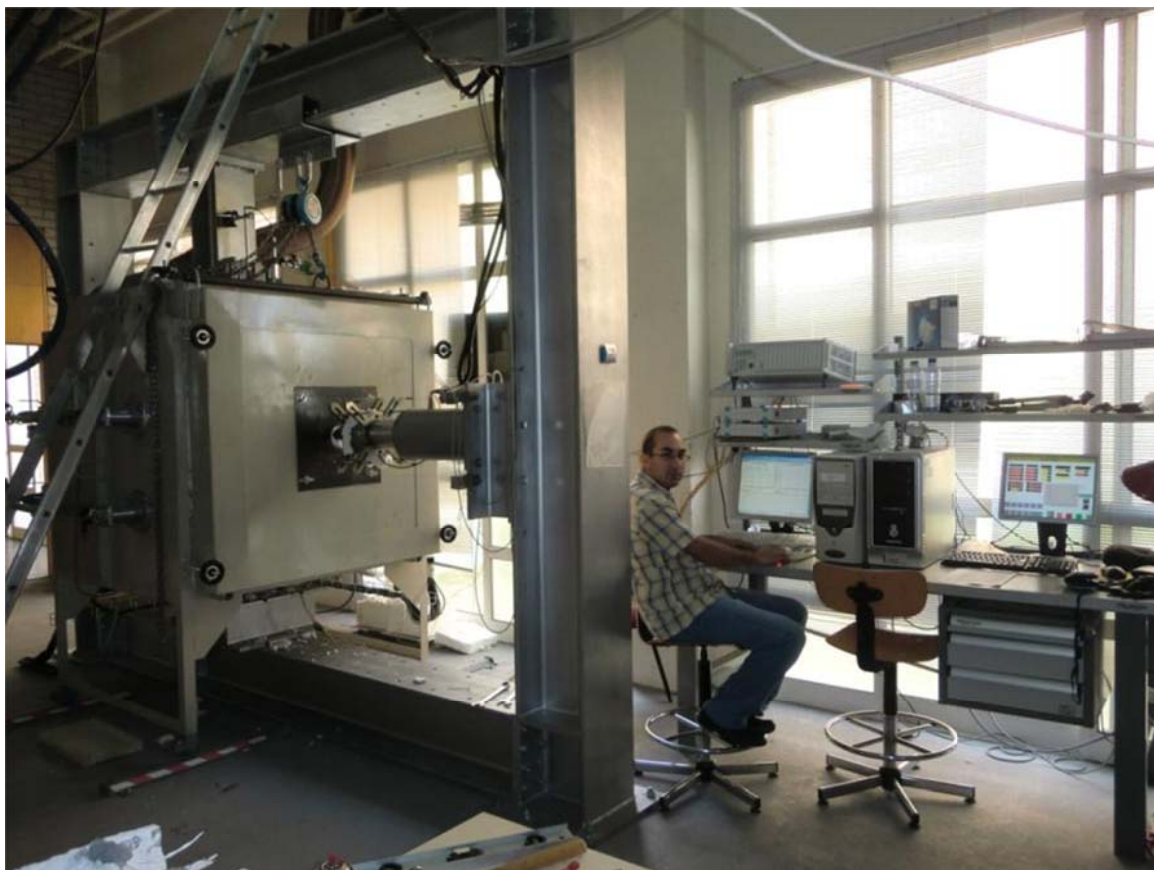
Na Figura 24 encontra-se representado todo o equipamento utilizado nos ensaios.

Figura 24 - Durante um ensaio com todo o equipamento utilizado.

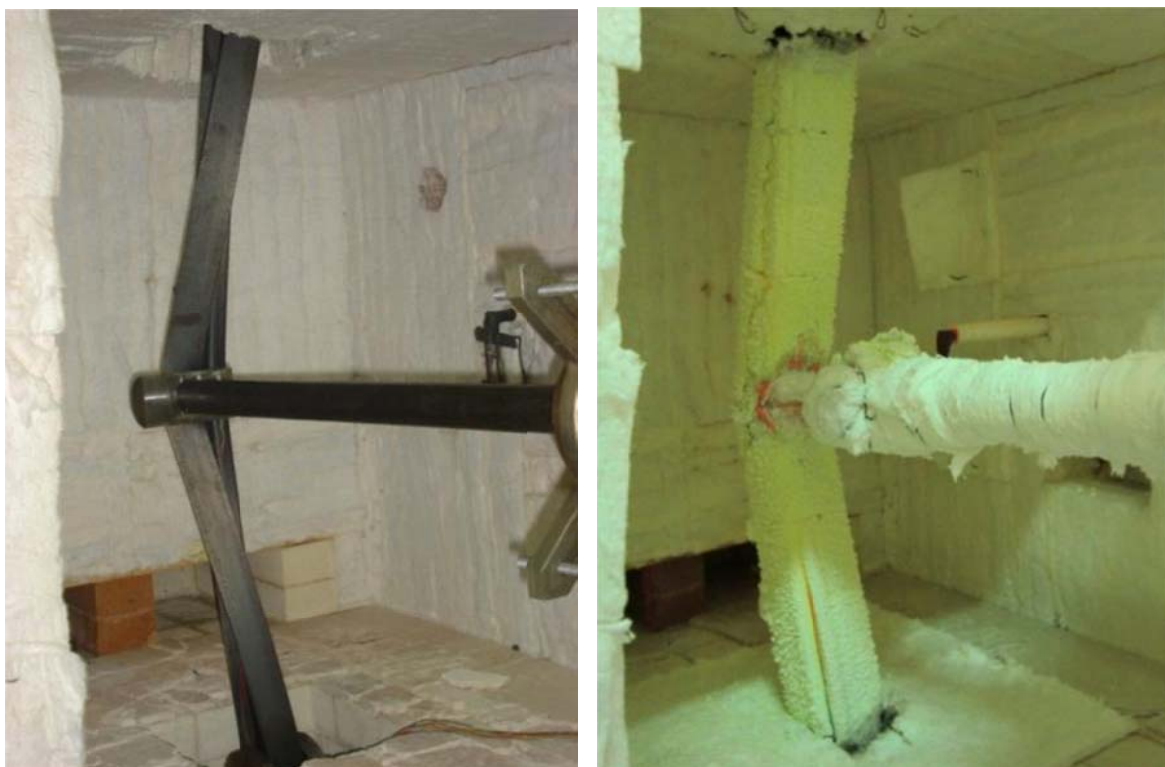
Na Figura 27 observam-se dois estados limites últimos diferentes, à esquerda uma ruptura por encurvadura lateral (I3), e à direita uma ruptura por rótula plástica (S6).

Figura 27 – Estado limite último do ensaio I3 e do ensaio S6.

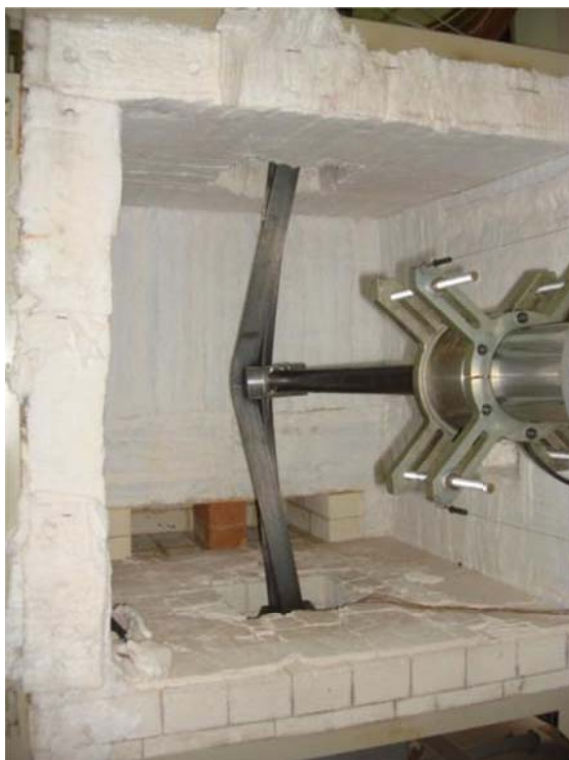
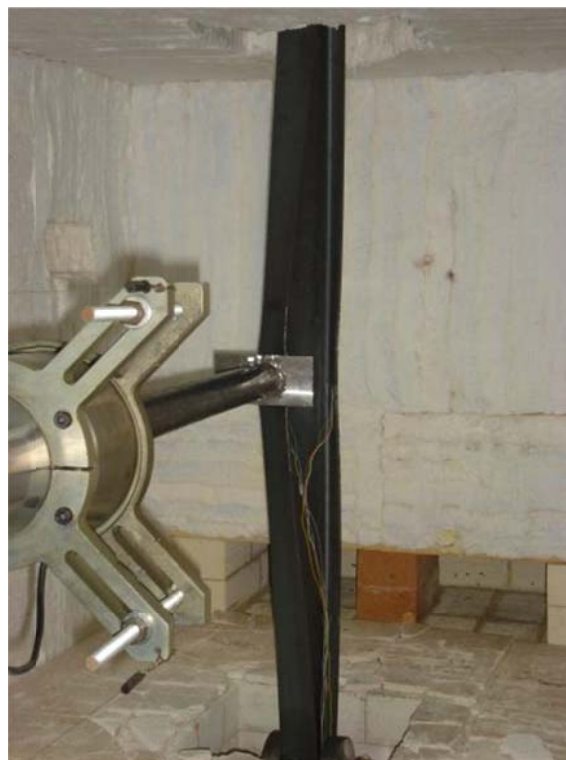
Figura 28 - Fotos da deformação sofrida no ensaio I1.

O modo de colapso deste elemento foi por encurvadura lateral torsional, conforme se pode observar na Figura 28. O ensaio foi realizado dentro do forno de resistência, mas sem qualquer acção térmica.

No Gráfico 8, representa-se a variação do deslocamento com a carga, verificando-se um fenómeno de instabilidade lateral torsional, como se pode ver representada na Figura 28.

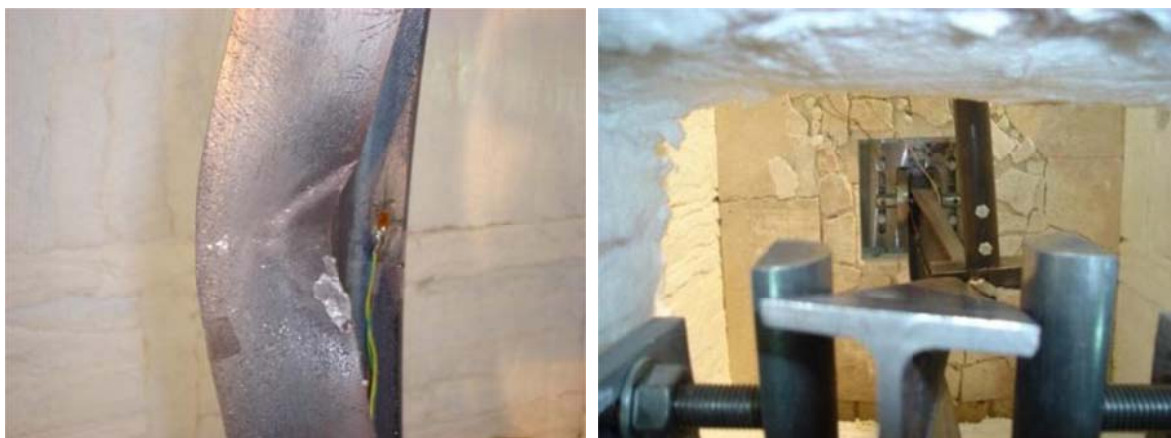
**Figura 29 - Fotos da deformação sofrida no ensaio I2.**

O modo de colapso deste elemento foi por encurvadura lateral torsional, conforme se pode observar na Figura 29. O ensaio foi realizado dentro do forno de resistência, mas sem qualquer acção térmica.

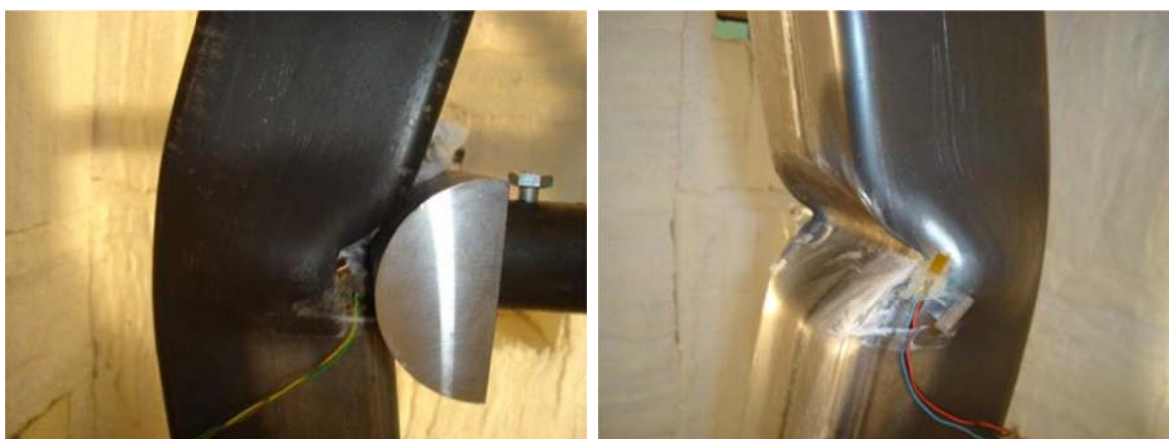
Figura 30 - Fotos da deformação sofrida no ensaio S1.

O modo de colapso deste elemento foi por rótula plástica como é visível na Figura 30. O ensaio foi realizado dentro do forno de resistência, mas sem qualquer acção térmica.

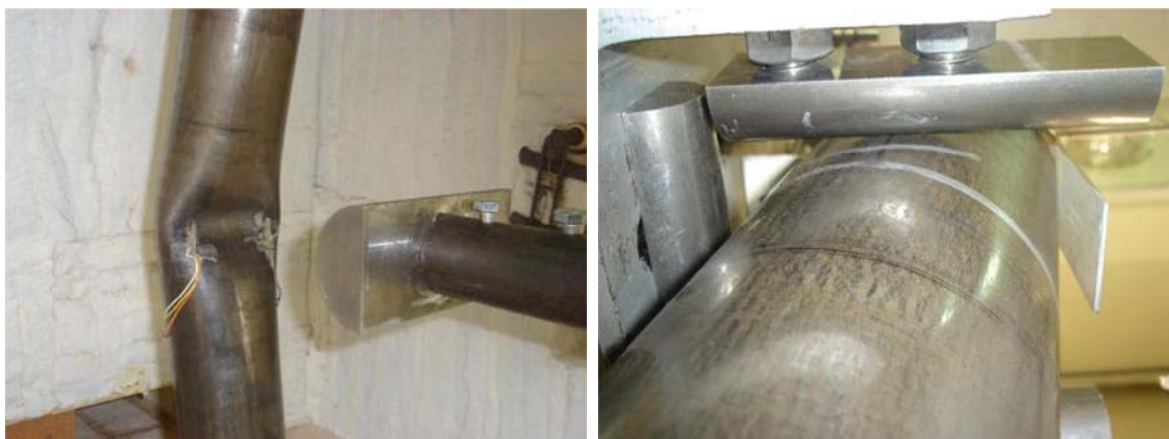
Figura 32 - Fotos da deformação sofrida no ensaio C1.

O modo de colapso deste elemento foi por rótula plástica como é visível na Figura 32, em que à esquerda observa-se a deformação a meio vão, à direita observa-se o deslocamento sofrido no topo do elemento, relativamente ao apoio simples (as marcas representam a posição inicial e a posição final). O ensaio foi realizado dentro do forno de resistência, mas sem qualquer acção térmica.

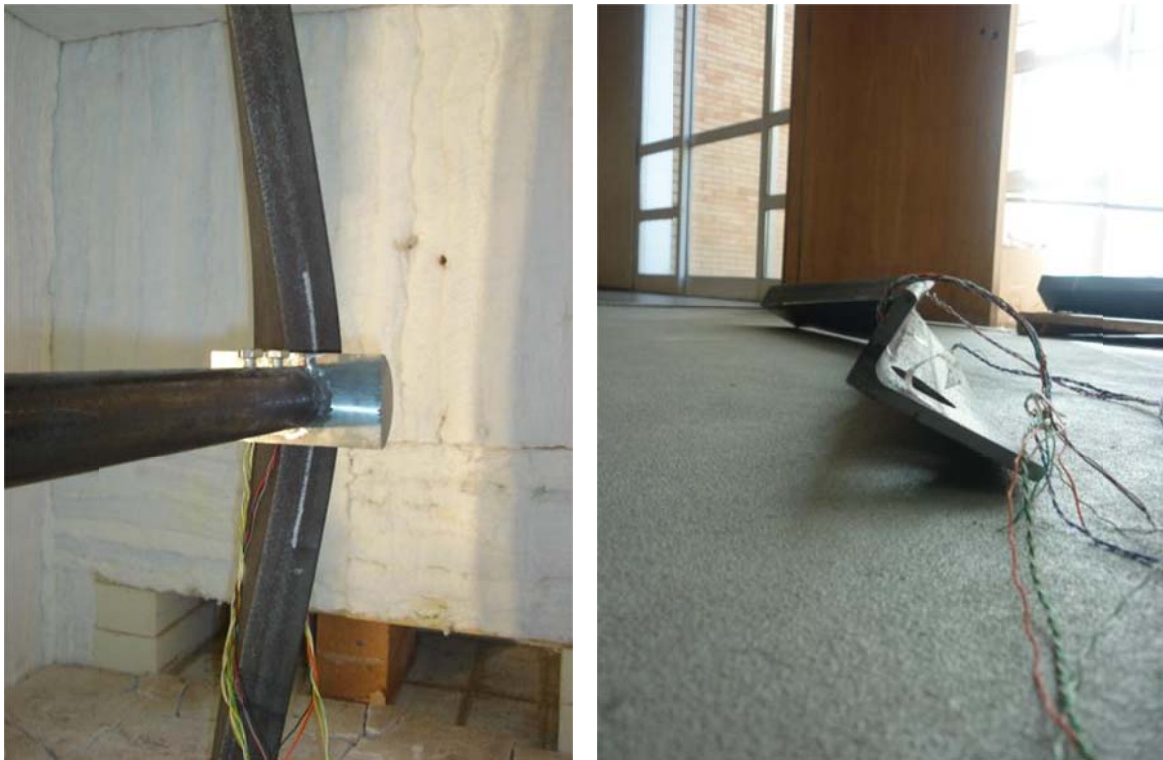
Figura 34 - Fotos da deformação sofrida no ensaio L1.

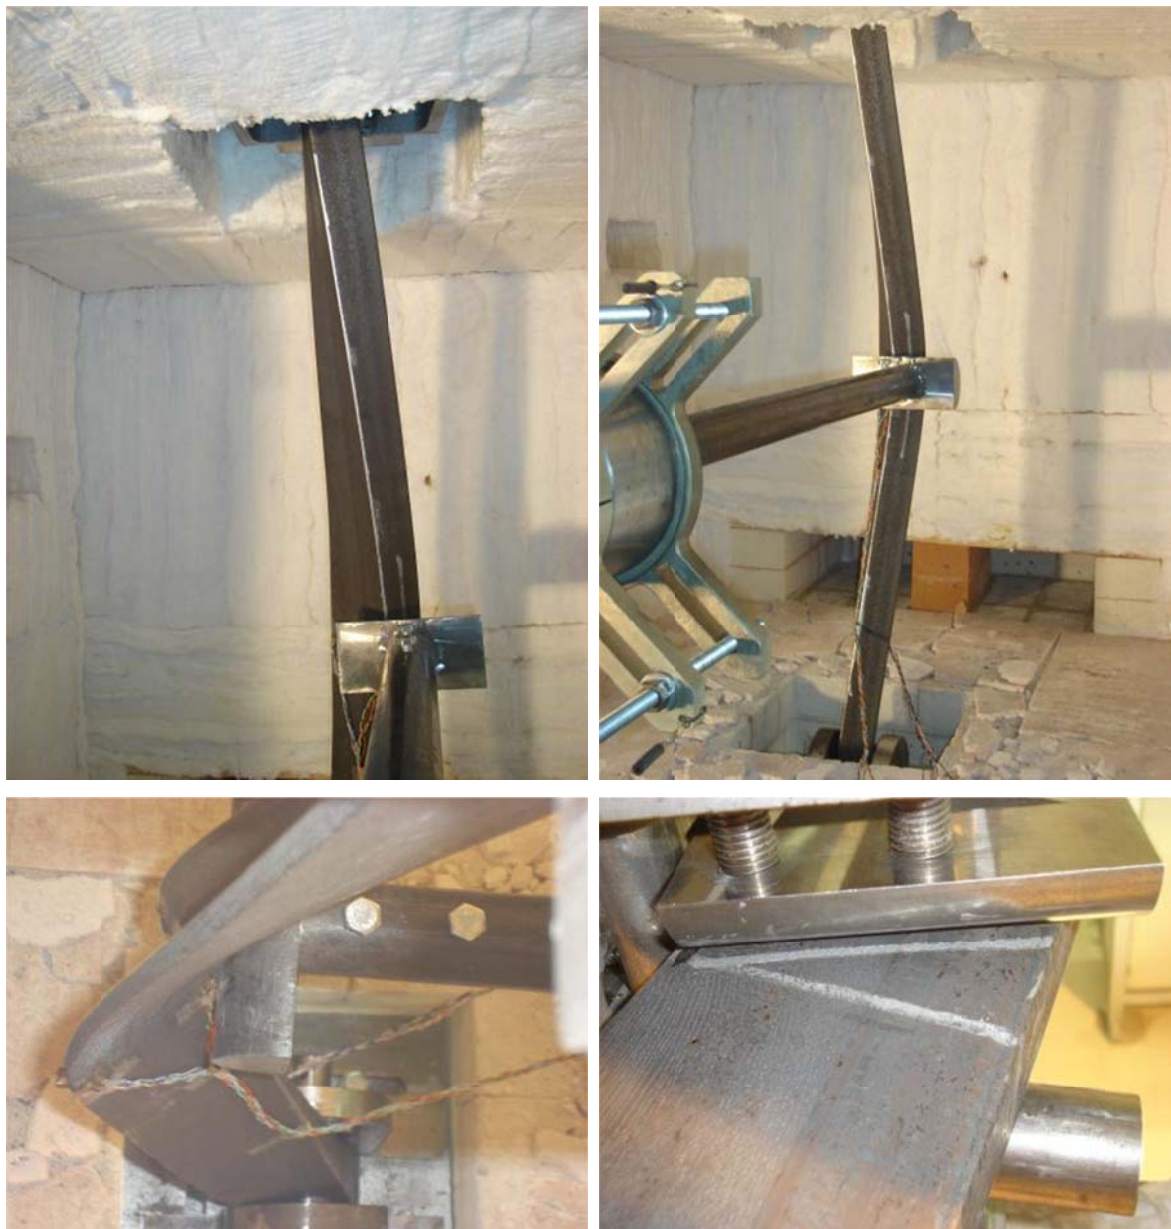
Figura 35 - Fotos da deformação sofrida no ensaio L2.

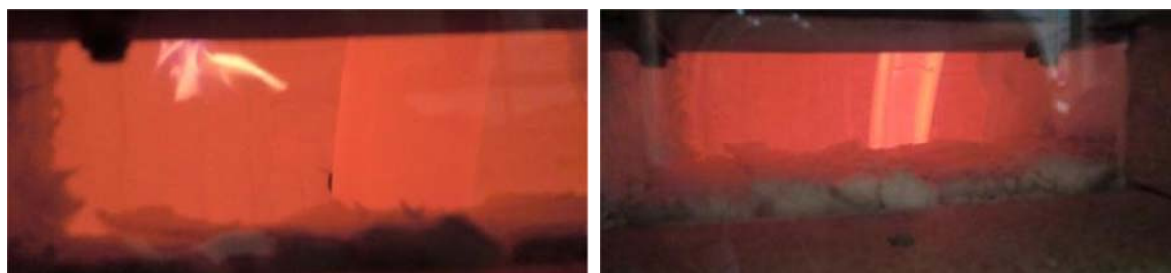
Figura 36 - Fotos da evolução no ensaio I3.

Na Figura 36 estão representados dois instantes do ensaio I3. À esquerda observa-se um instante de tempo durante a curva de fogo ISO834 ligada, à direita observa-se um instante de tempo logo após a curva de fogo ter sido desligada.

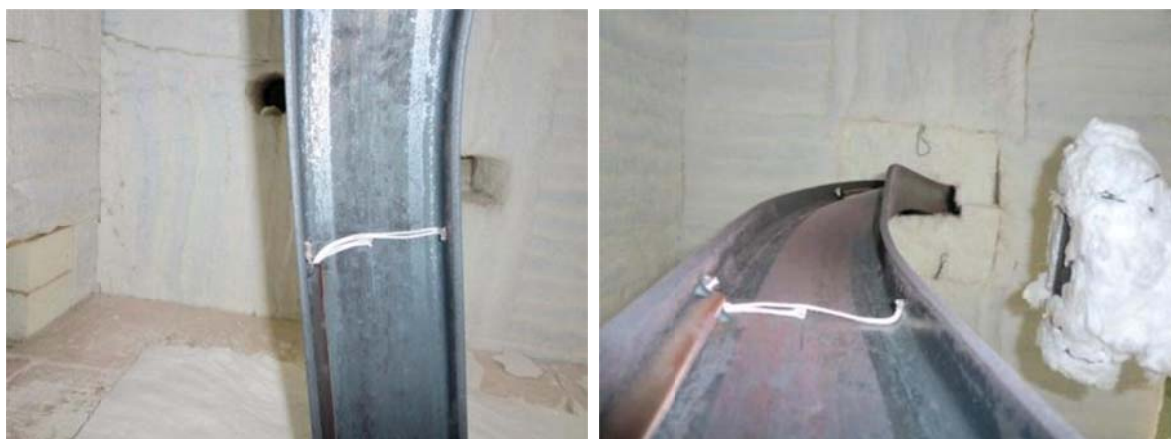
Figura 37 - Fotos da deformada sofrida no ensaio I4.

Na Figura 37 está representada a deformada sofrida pelo elemento no final do ensaio.

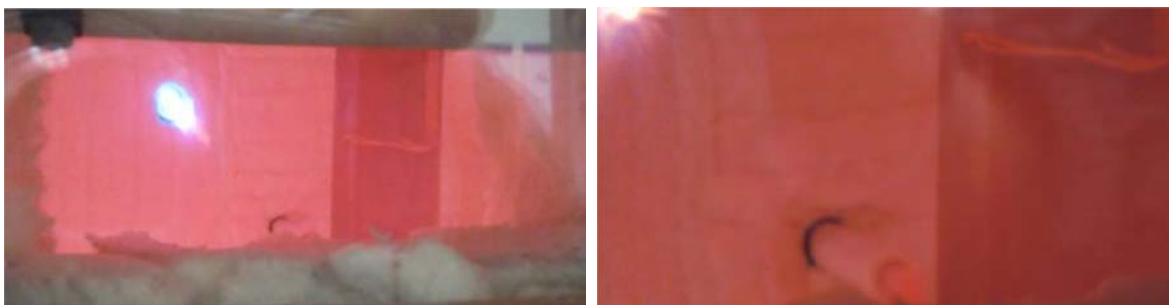
**Figura 38 - Fotos da evolução no ensaio S3.**

Na Figura 38 observa-se um instante de tempo durante a curva de fogo ISO834 ligada.

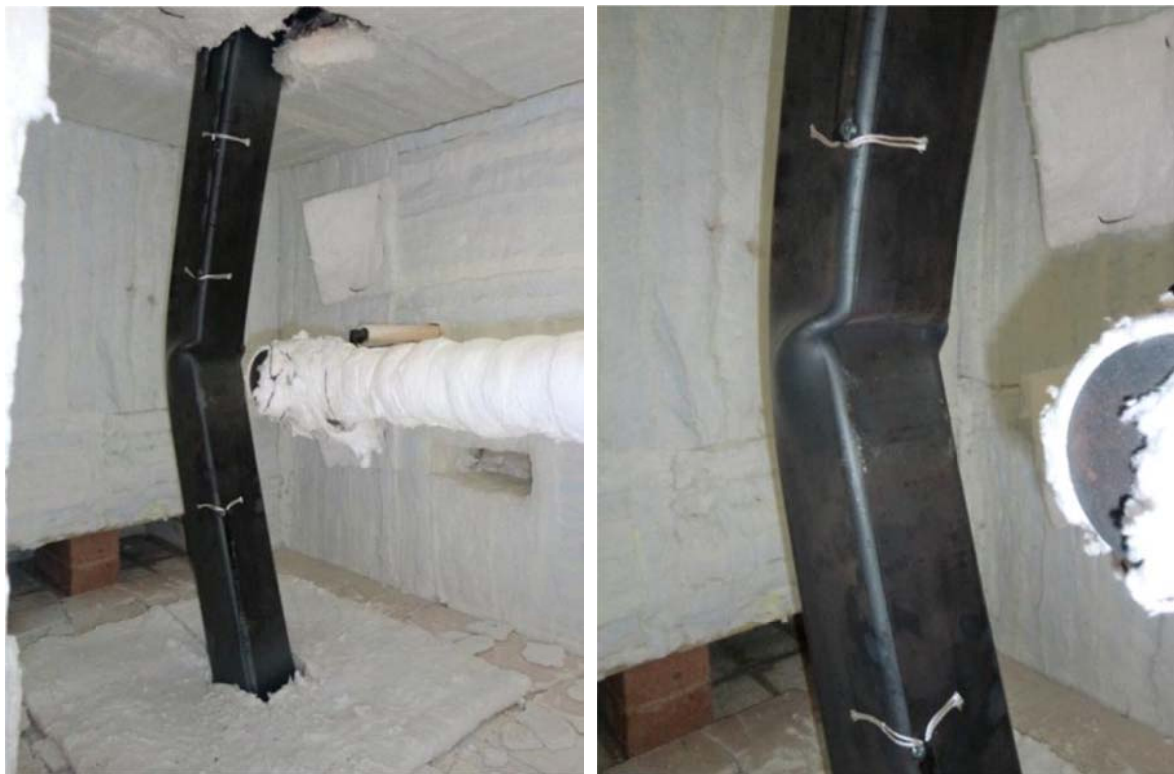
Figura 39 - Fotos da deformada sofrida no ensaio S4

Na Figura 39 está representada a deformada sofrida pelo elemento no final do ensaio.

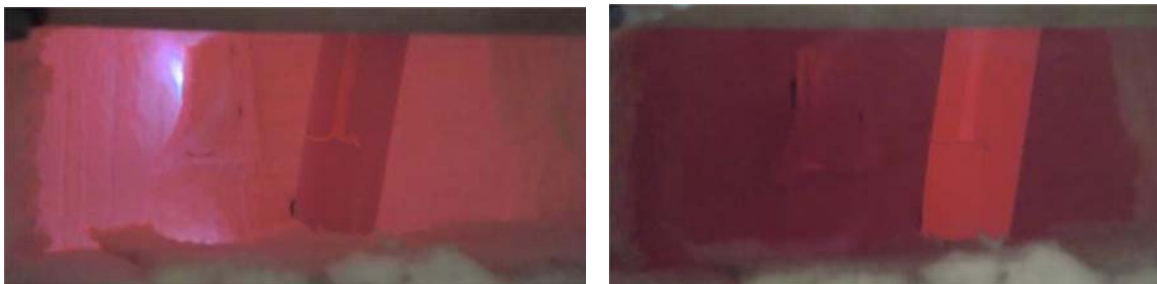
Figura 40 - Fotos da evolução no ensaio C3.

Na Figura 40 estão representados dois instantes do ensaio C3. À esquerda observa-se um instante de tempo durante a curva de fogo ISO834 ligada, à direita observa-se um instante de tempo logo após a curva de fogo ter sido desligada.

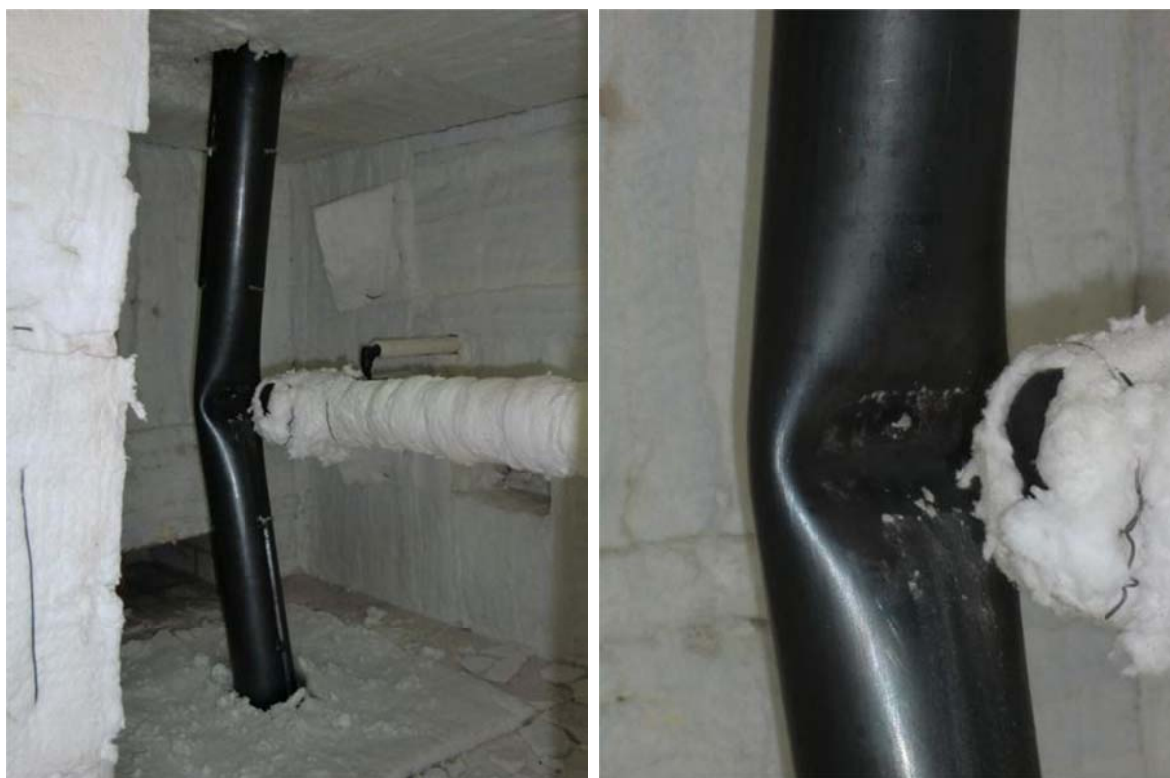
Figura 41 - Fotos da deformada sofrida no ensaio C4

Na Figura 41 está representada a deformada sofrida pelo elemento no final do ensaio.

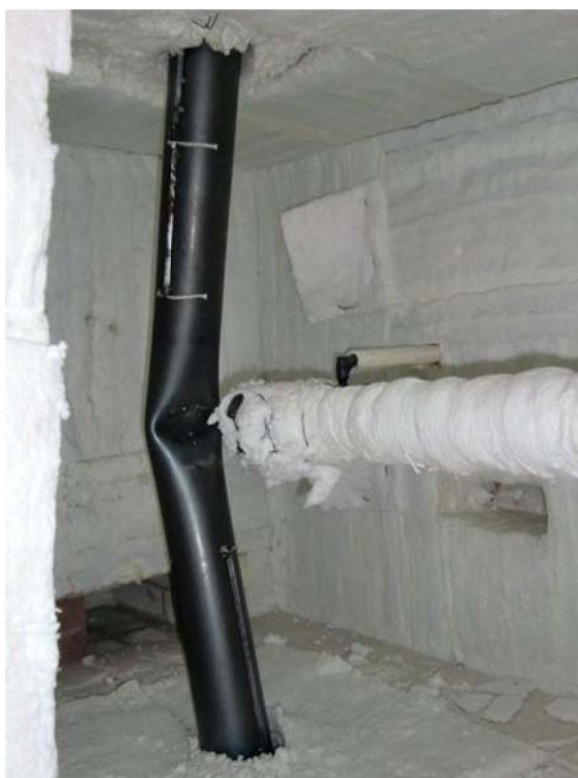
Figura 42 – Foto da deformada sofrida no ensaio C5.

Na Figura 42 observa-se a deformada do elemento, no final do ensaio.

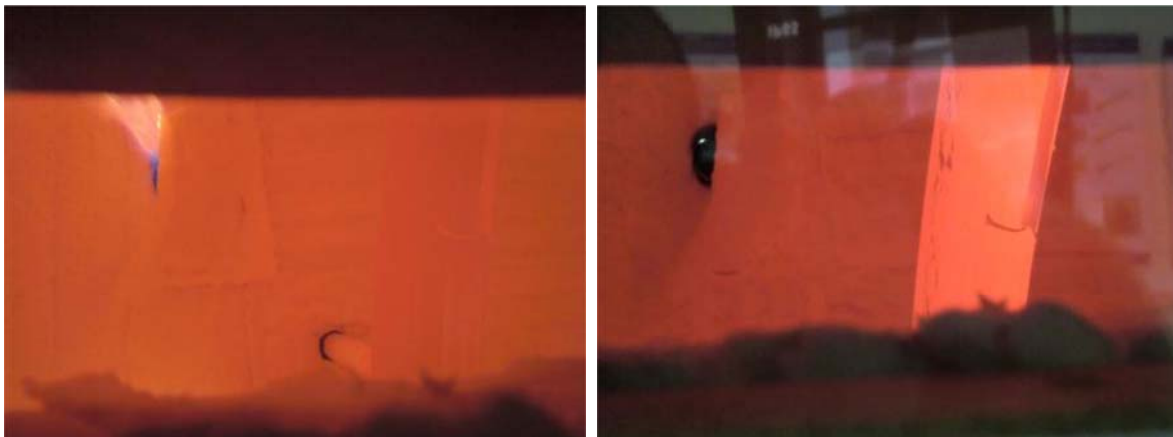
Figura 43 - Fotos da evolução no ensaio L3.

Na Figura 43 estão representados dois instantes do ensaio I3. À esquerda observa-se um instante de tempo durante a curva de fogo ISO834 ligada, à direita observa-se um instante de tempo logo após a curva de fogo ter sido desligada.
