## **Relatório**

### **Ensaios realizados de vigas à flexão**

Projecto de investigação PTDC/EME-PME/64913/2006

Estudo experimental do comportamento de elementos em aço protegidos com tintas intumescentes em condições de incêndio

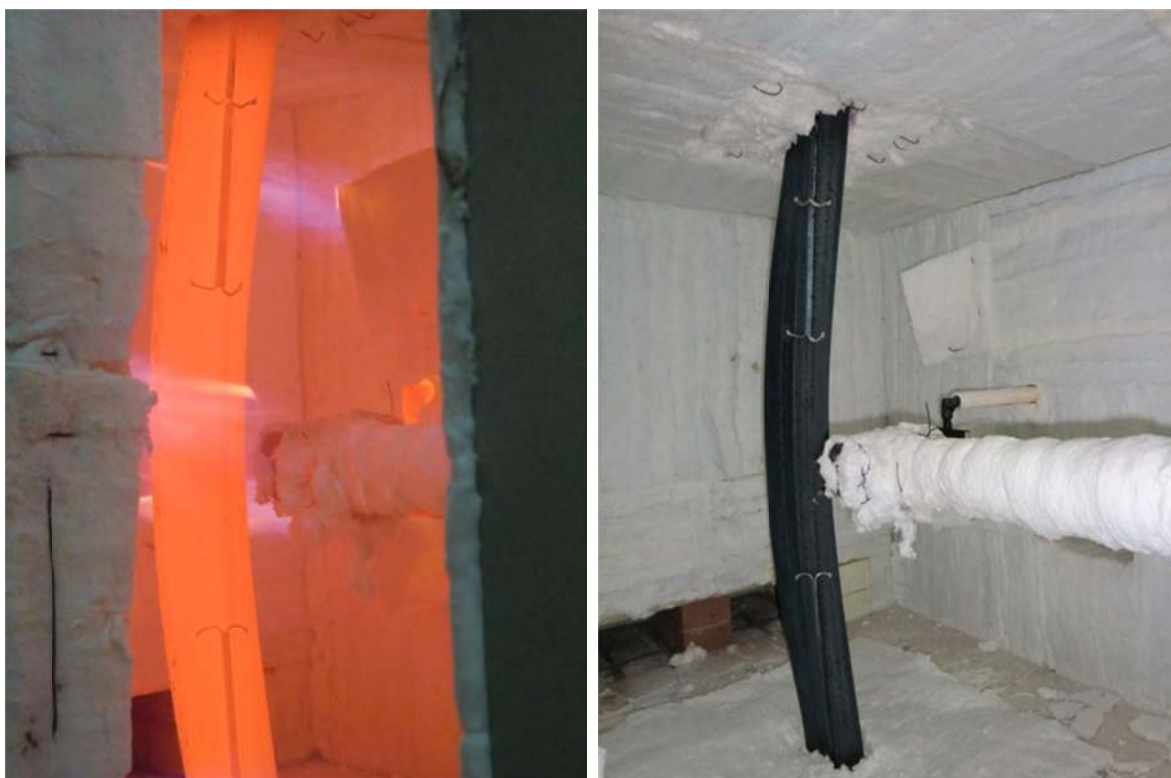
Na Figura 44 está representada a deformação imposta no elemento no final do ensaio. À esquerda ainda com os queimadores do forno de resistência ligados, à direita posteriormente quando o ambiente do forno de resistência já se encontrava estabilizado.

Figura 44 - Fotos da deformada sofrida no ensaio L3.

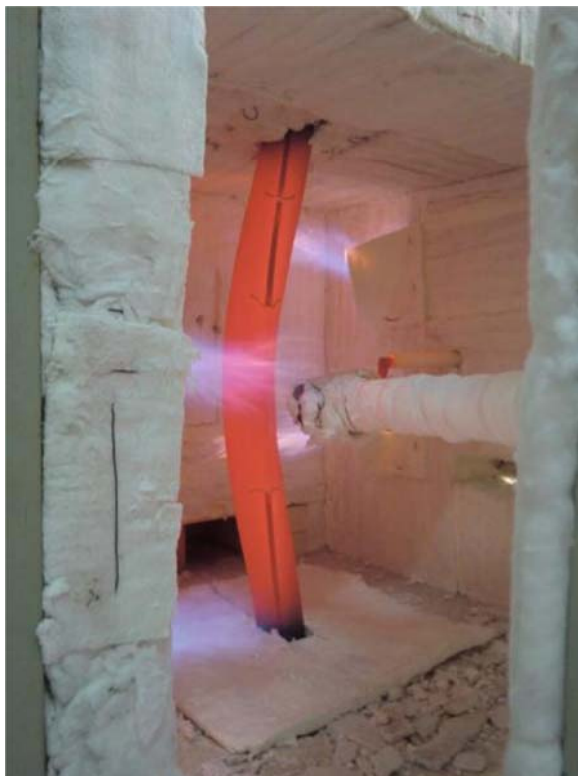
**Figura 46 – Foto da deformada sofrida no ensaio L5.**

Na Figura 46 observa-se a deformada do elemento, no final do ensaio, ainda com os queimadores ligados.

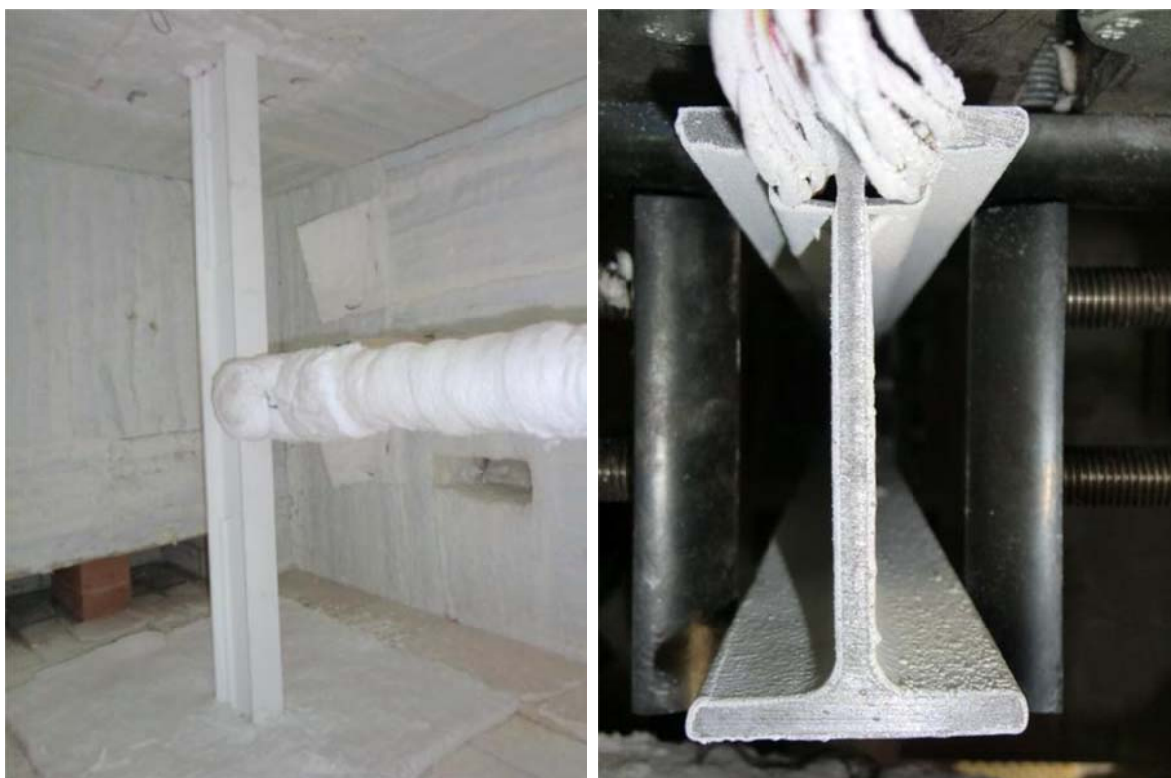
Na Figura 47 é apresentado o perfil antes do ensaio com o isolamento das extremidades e a posição final no apoio superior.

**Figura 47 - Fotos antes do início do ensaio I6.**

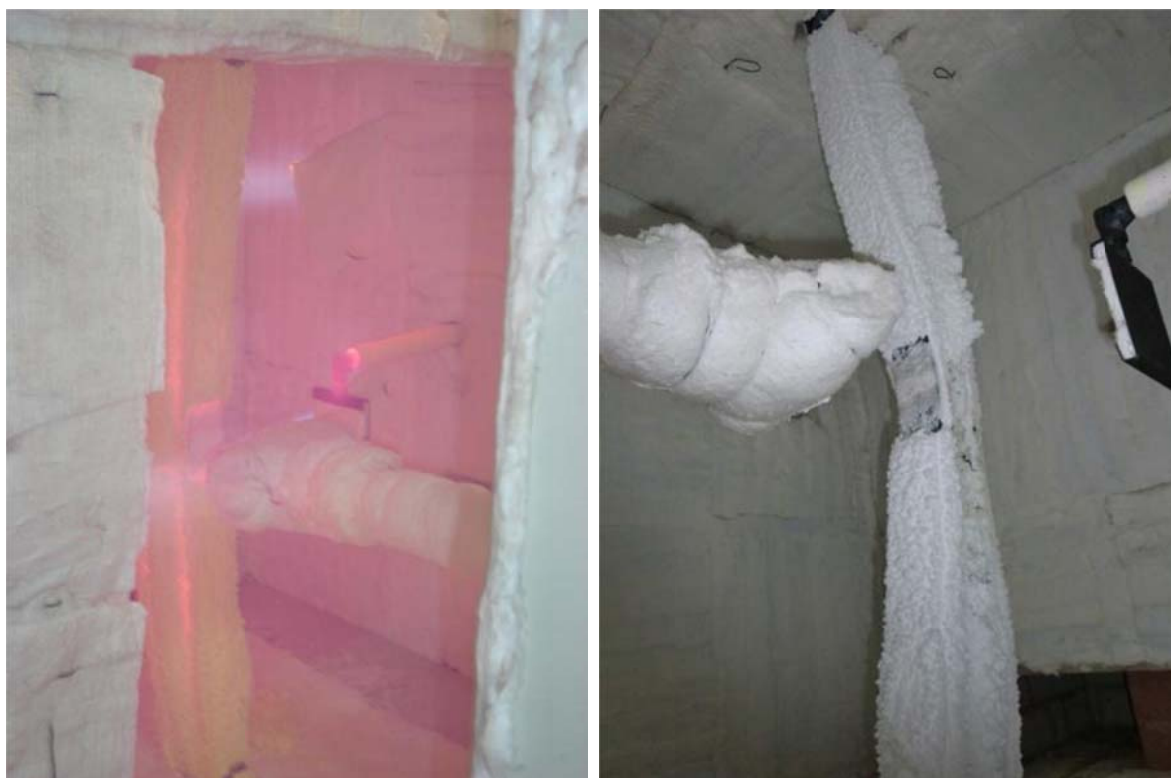
Figura 49 – Deformada no ensaio I6.

Na Figura 49 está representada a deformação imposta no elemento no final do ensaio. À esquerda ainda com os queimadores do forno de resistência ligados, à direita posteriormente quando o ambiente do forno de resistência já se encontrava estabilizado.

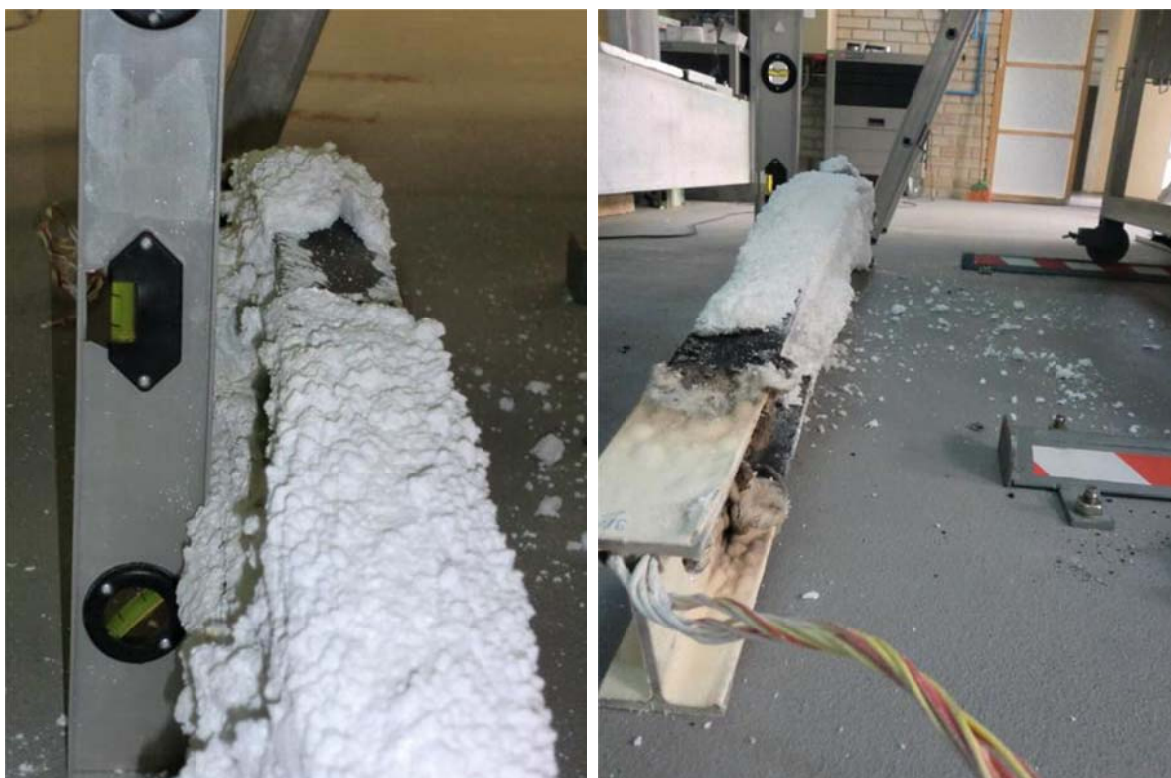
Na Figura 50 está representada a deformação imposta no elemento no final do ensaio, em comparação com elementos rectos (chão e nível de bolha)

Figura 50 – Deformada sofrida no ensaio I6.

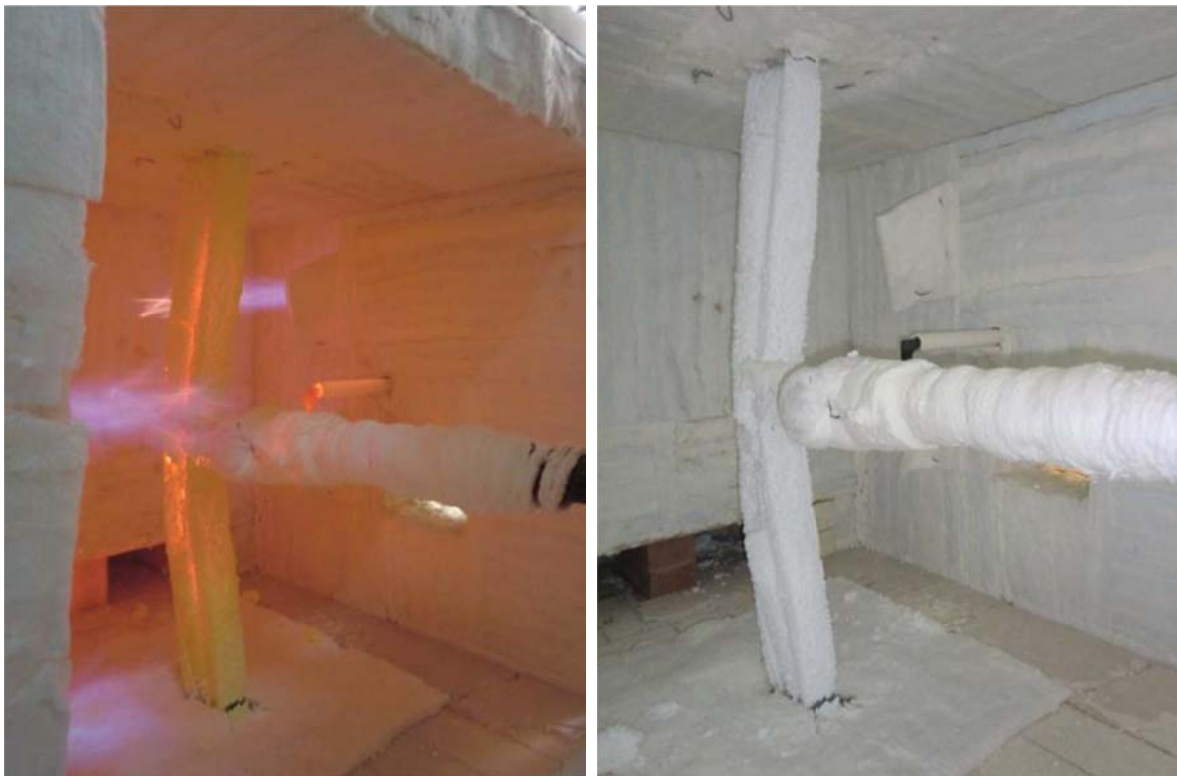
Figura 52 – Deformada no ensaio I7.

Na Figura 52 está representada a deformação imposta no elemento no final do ensaio. À esquerda ainda com os queimadores do forno de resistência ligados, à direita posteriormente quando o ambiente do forno de resistência já se encontrava estabilizado.

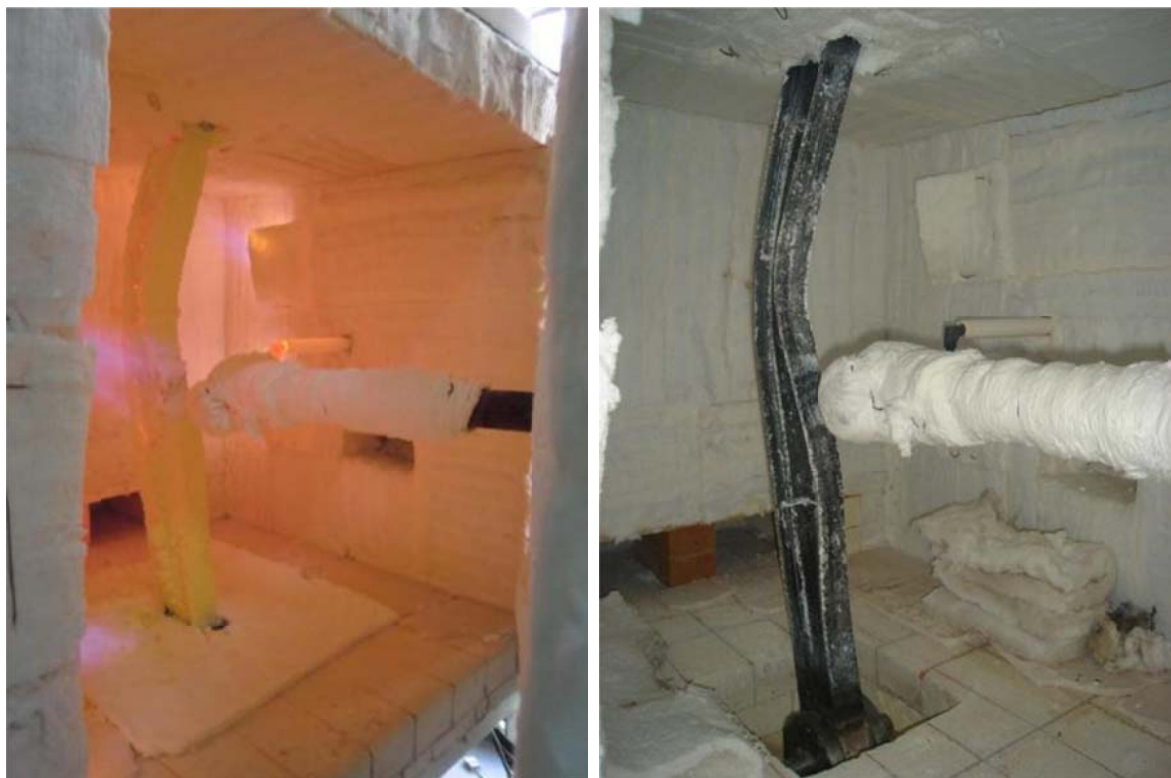
Figura 54 – Deformação sofrida no ensaio I9.

Na Figura 54 está representada a deformação imposta no elemento no final do ensaio. À esquerda ainda com os queimadores do forno de resistência ligados, à direita posteriormente com a intumescência removida.

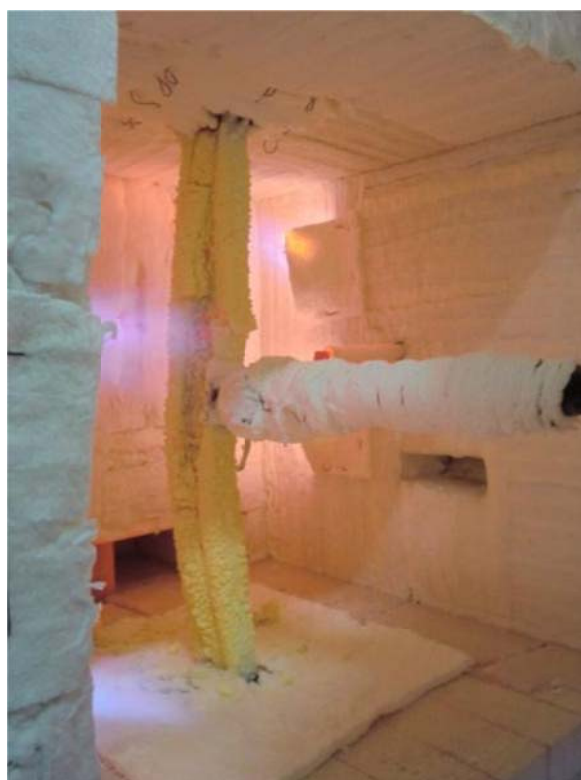
Figura 56 – Deformação sofrida no ensaio I11.

Na Figura 56 está representada a deformação imposta no elemento no final do ensaio.

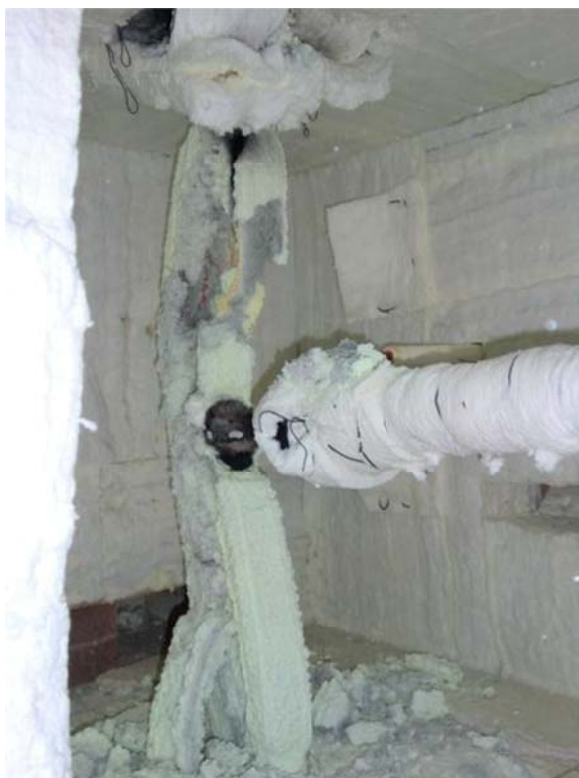
**Figura 58 – Deformada no ensaio I12.**

Na Figura 58 está representada a deformação imposta no elemento no final do ensaio. Pode-se ainda observar o fenómeno de desprendimento da camada de intumescência.

zona, ocorrendo um desprendimento da grande camada de intumescência, observa-se a representação deste fenómeno na Figura 58.

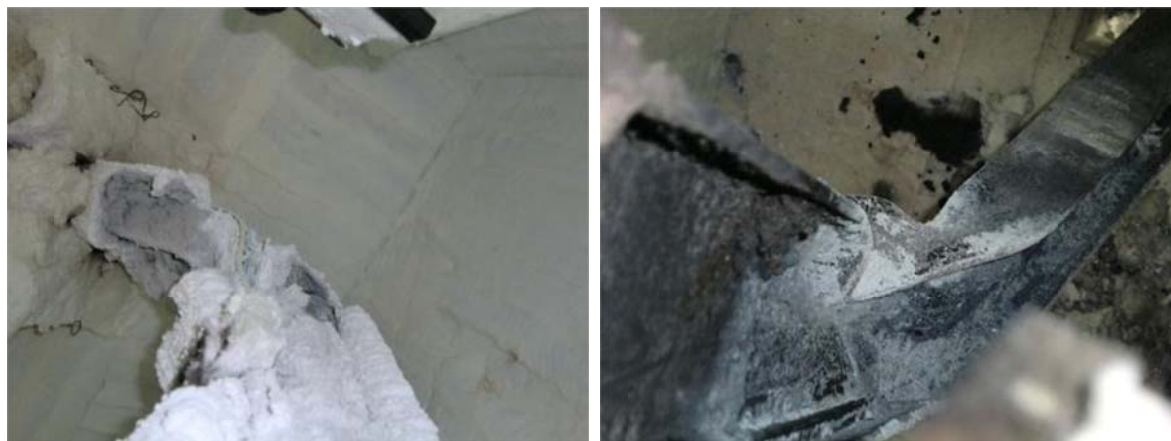
Figura 59 – Deformada sofrida no ensaio I12.

Na Figura 59 está representada a deformação imposta no elemento no final do ensaio. Esta deformação terá sido provocada por um fenómeno de encurvadura localizada, situado acima do ponto de aplicação de carga, sendo o estado limite ultimo determinado por este modo de colapso. Este fenómeno teve a sua origem na exposição do perfil à acção do fogo, em algumas zonas. Essa exposição ocorreu devido ao grande desenvolvimento da intumescência.

O modo de colapso deste elemento foi por fenómeno de encurvadura localizada, com um valor de resistência ao fogo de 47 minutos (em minutos completos). A temperatura crítica foi determinada para o instante de colapso em 676,52 [°C].

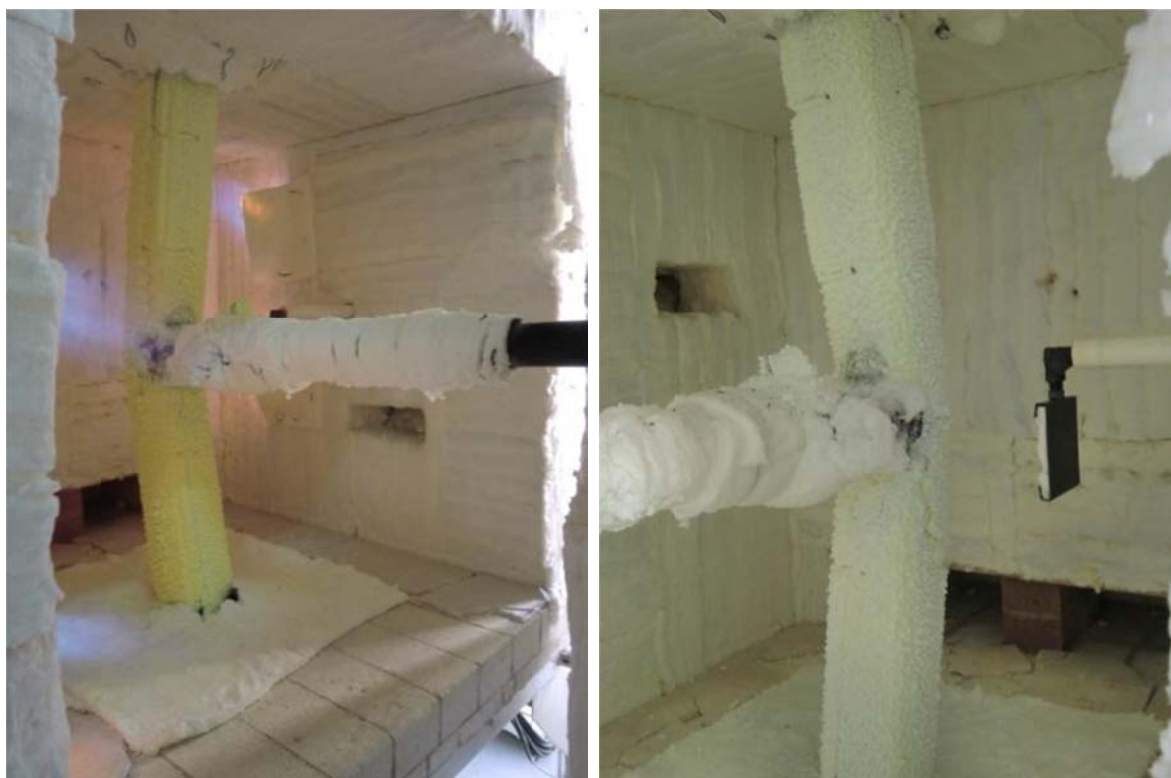
Figura 62 – Deformada sofrida no ensaio S6.

Na Figura 62 está representada a deformação imposta no elemento no final do ensaio. À esquerda ainda com os queimadores do forno de resistência ligados, à direita posteriormente quando o ambiente do forno de resistência já estabilizado.

Na Figura 62 observa-se a par da deformação imposta no elemento, o fenómeno de retracção da intumescência ao longo do elemento.

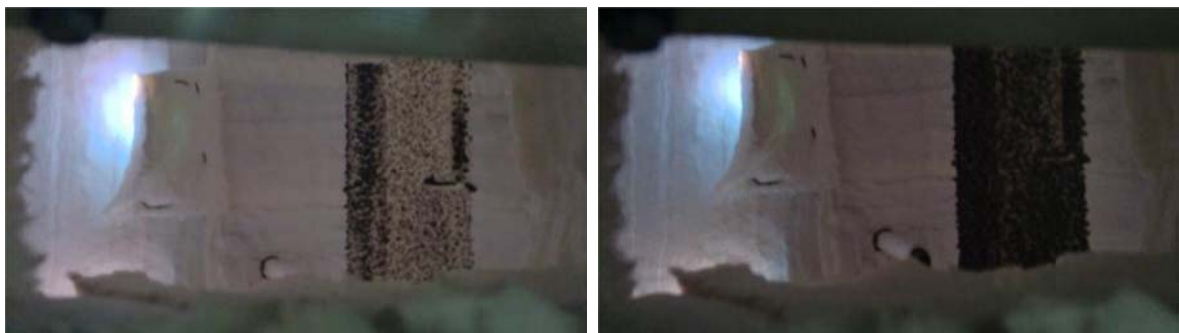
Figura 63 – Evolução do ensaio S7.

Na Figura 63 estão representados dois instantes no decorrer do ensaio.

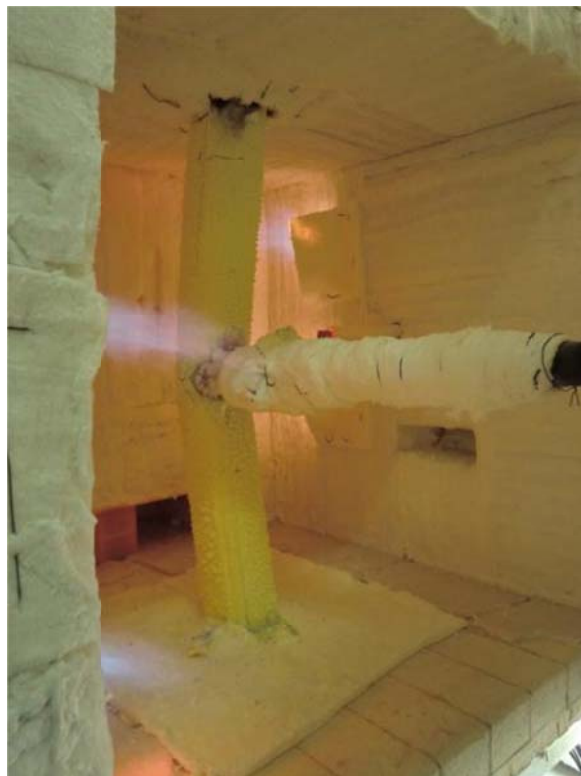
Figura 64 – Deformada sofrida no ensaio S7.

Na Figura 64 está representada a deformação imposta no elemento no final do ensaio.

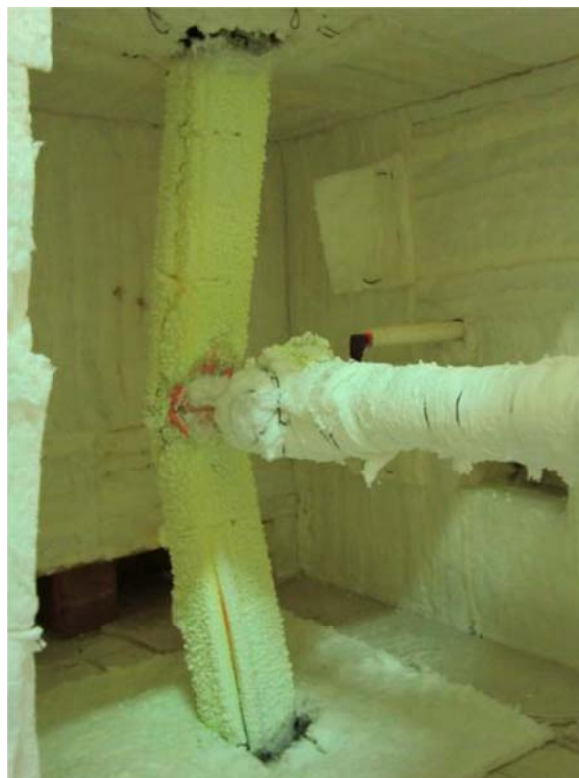
Figura 65 – Deformada sofrida no ensaio S8.

Na Figura 65 está representada a deformação imposta no elemento no final do ensaio.

O modo de colapso deste elemento foi por rótula plástica, com um valor de resistência ao fogo de 34 minutos (em minutos completos). A temperatura crítica foi determinada para o instante de colapso em 617,08 [°C].

No ensaio experimental sem protecção (S4), o elemento apresenta um valor de resistência ao fogo de 11 minutos (em minutos completos), e uma temperatura crítica para o instante de colapso de 641,95 [°C].

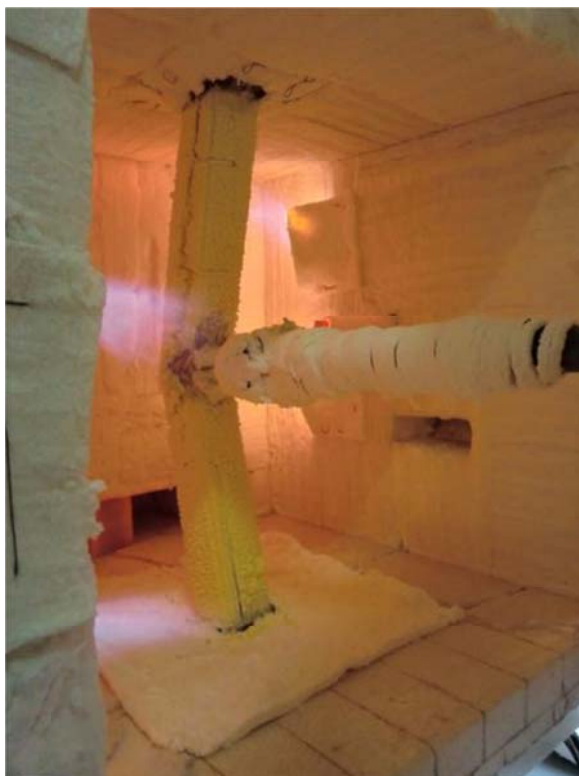
**Figura 67 – Deformada sofrida no ensaio S9.**

Na Figura 67 está representada a deformação imposta no elemento no final do ensaio, ainda com os queimadores do forno de resistência ligados.

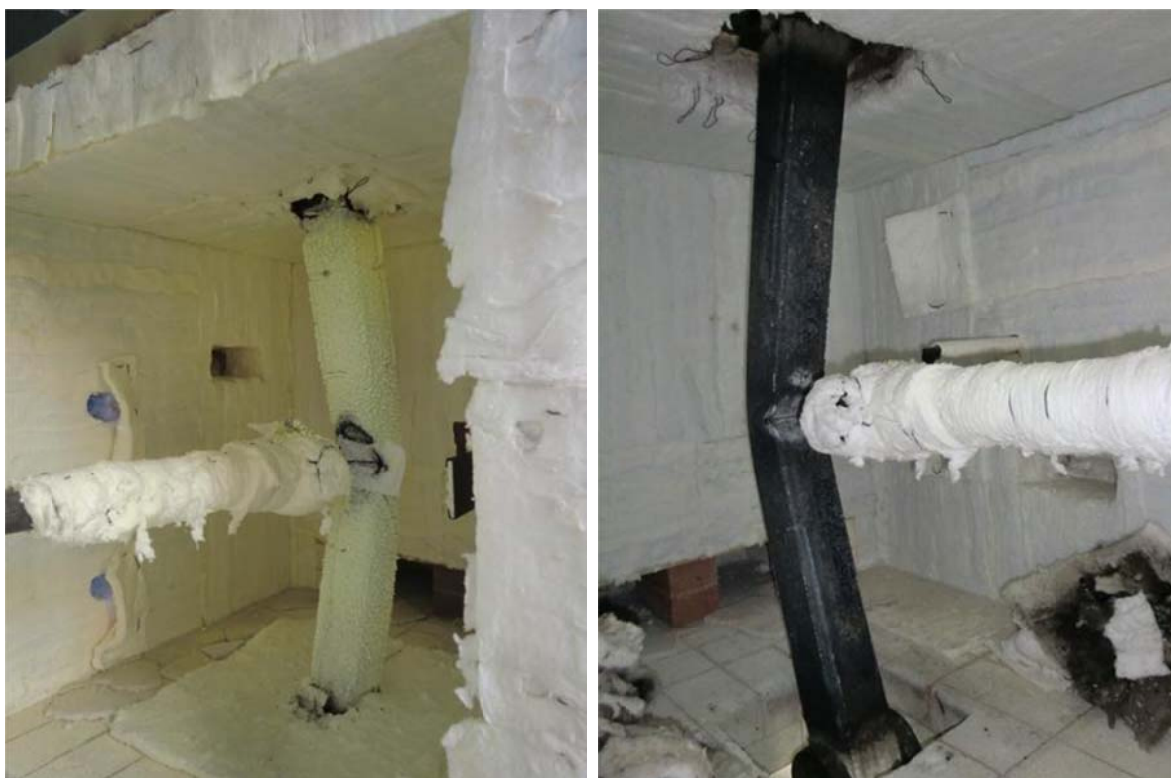
Figura 70 – Deformada sofrida no ensaio S11.

Na Figura 70 está representada a deformação imposta no elemento no final do ensaio. À esquerda ainda com os queimadores do forno de resistência ligados, à direita posteriormente quando a intumescência já tinha sido removida.

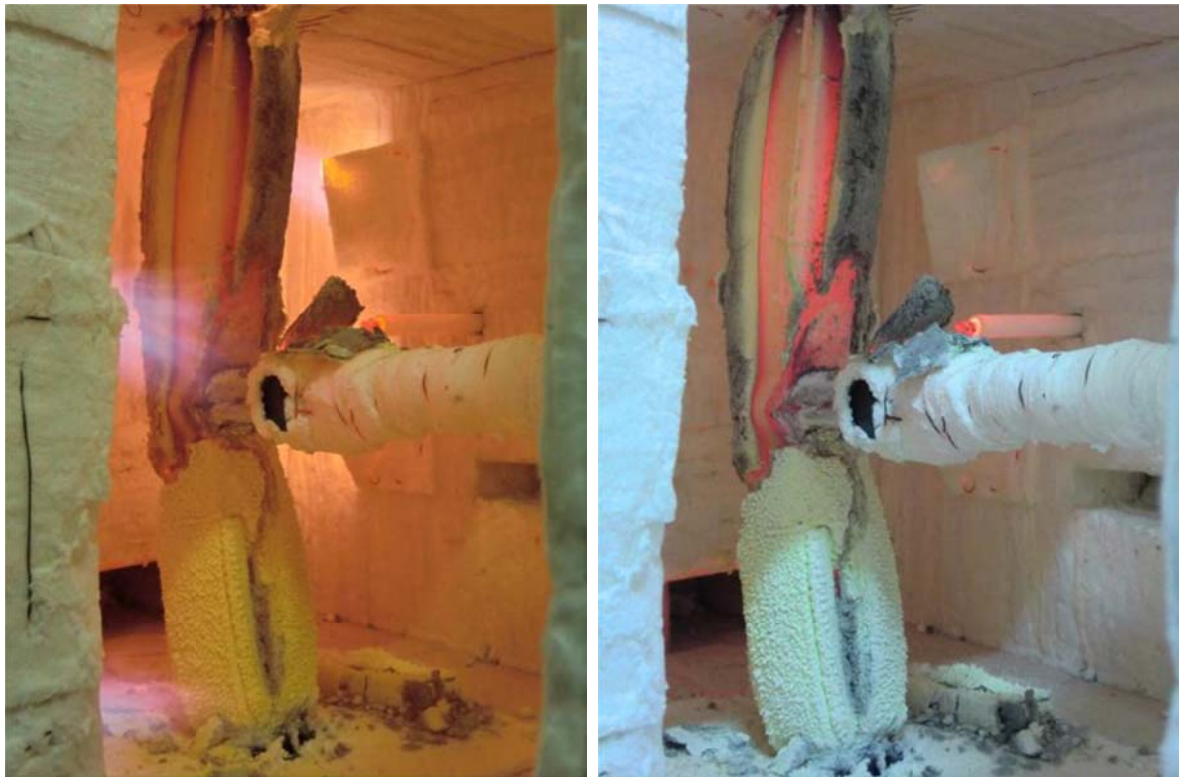
Figura 72 – Deformada sofrida no ensaio S12.

Na Figura 72 está representada a deformação imposta no elemento no final do ensaio. Observa-se aqui o estado da camada intumescente no final do ensaio, a retracção da tinta expôs o elemento às altas temperaturas com a exposição de partes do aço ao fogo, levando depois à queda da intumescência e por último à ruptura do mesmo.

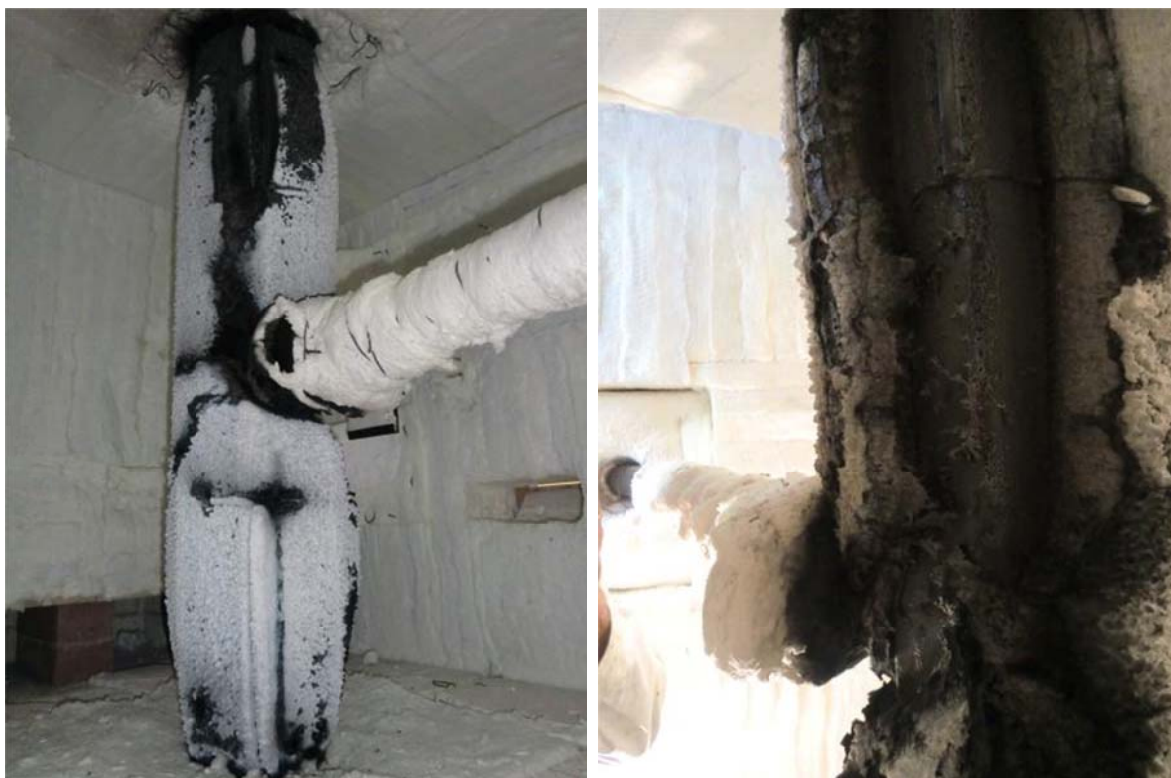
**Figura 74 – Retracção da intumescência sofrida no ensaio S13.**

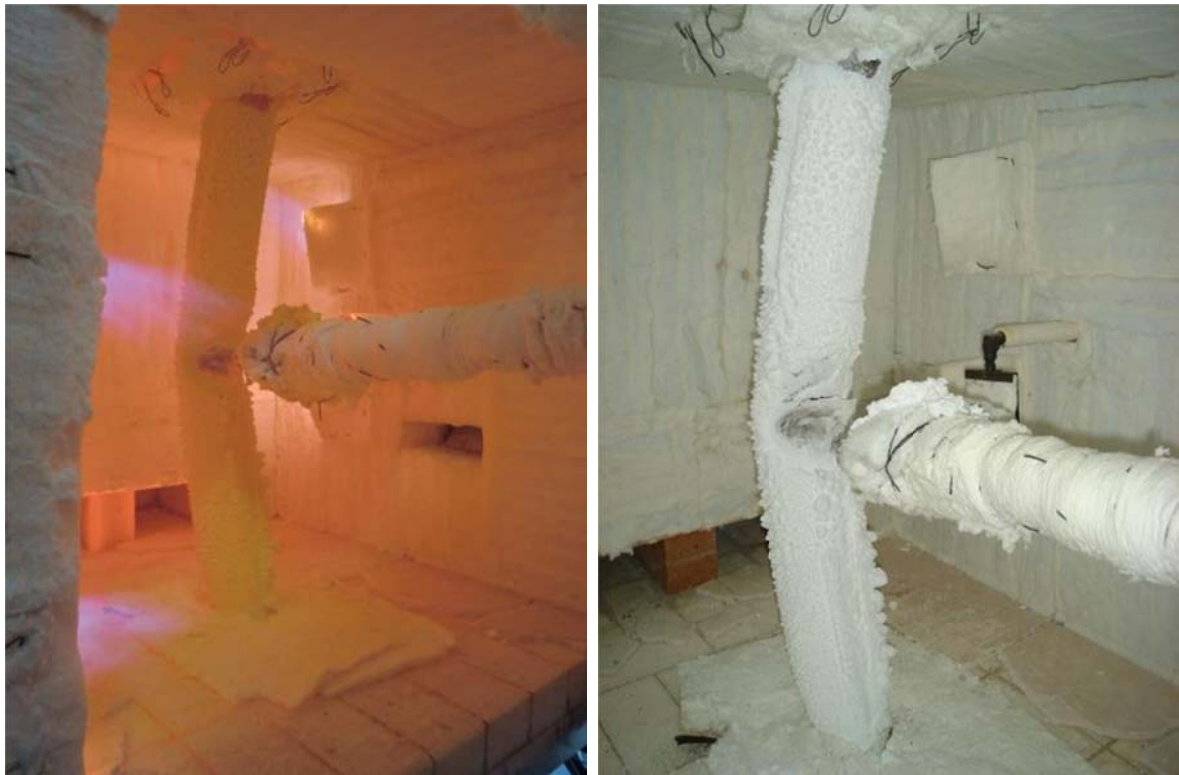
Figura 78 – Deformada sofrida no ensaio C7.

Na Figura 78 está representada a deformação imposta no elemento, logo após o final do ensaio, ainda com os queimadores ligados, e posteriormente com o ambiente do forno já controlado.

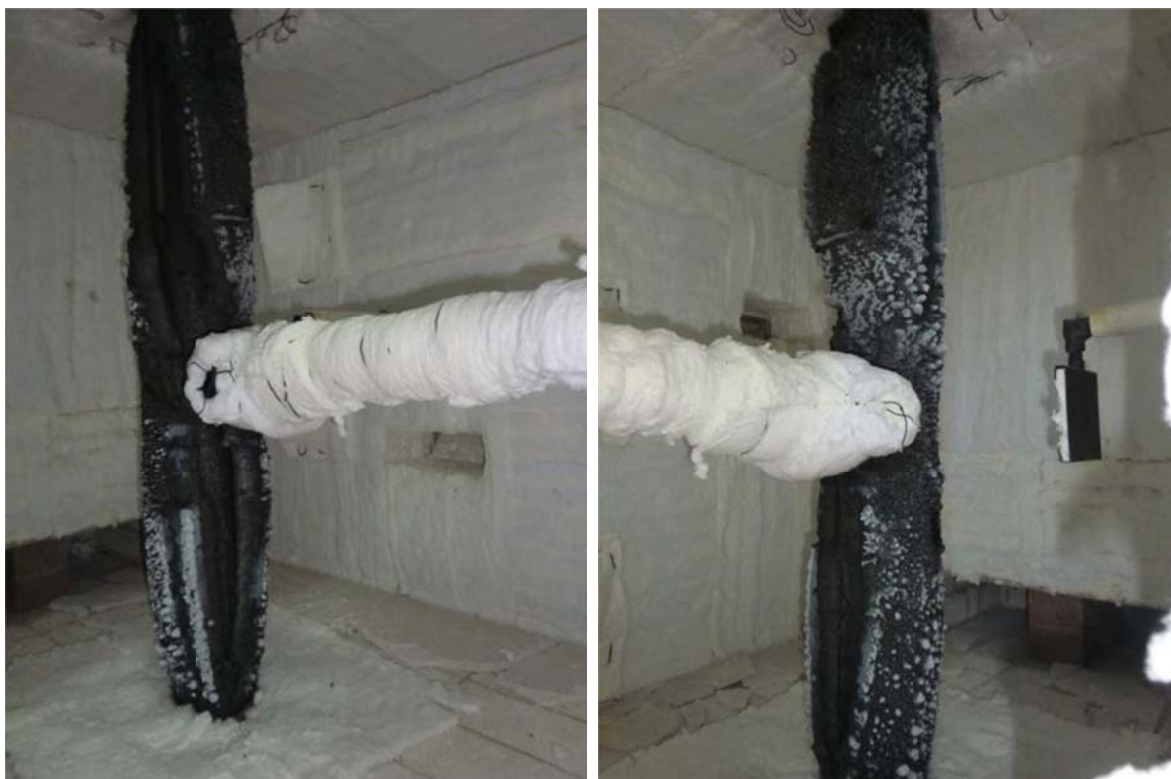
**Figura 80 – Retracção da intumescência sofrida no ensaio C8.**

Na Figura 80 observa-se a camada de intumescência depois do ensaio. Verifica-se um grande volume de intumescência retraída.

Neste ensaio, ouve uma preocupação em observar se o fenómeno de retracção da camada intumescente se repetiria, levando assim a um rápido colapso do elemento. Na Figura 79 e Figura 80 pode-se observar a evolução do ensaio.

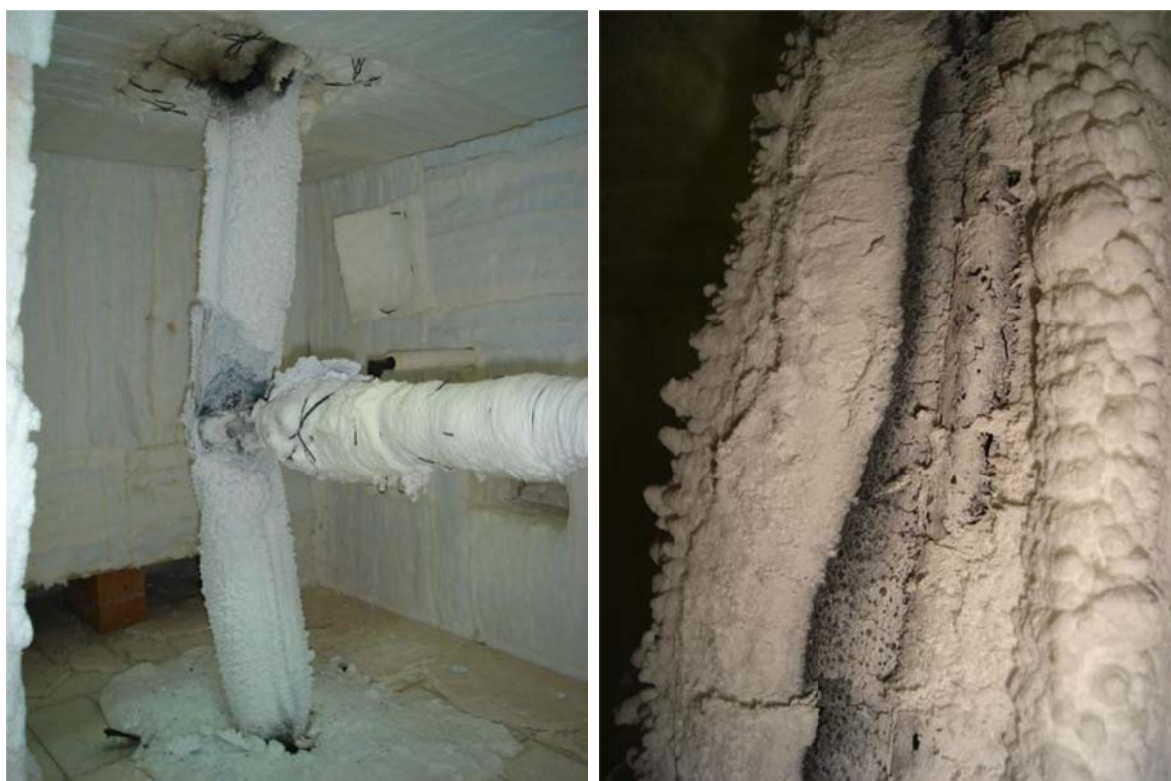
Figura 82 – Deformada sofrida e retracção da camada intumescente no ensaio C9.

Na Figura 82 observa-se a par da deformação imposta no elemento, o fenómeno de retracção da intumescência ao longo do elemento.

No Gráfico 281 estão registadas as temperaturas medidas nas três secções do elemento. A curva de forno segue a curva de fogo ISO834, dentro dos limites da norma (4). Ainda a par das temperaturas, estão representados os valores de deslocamento do ponto de aplicação da carga e os patamares dos critérios de resistência ao fogo. De notar uma alteração na linearidade da evolução das temperaturas, causada pelo fenómeno de retracção da intumescência, como se pode observar na Figura 81 e Figura 82.

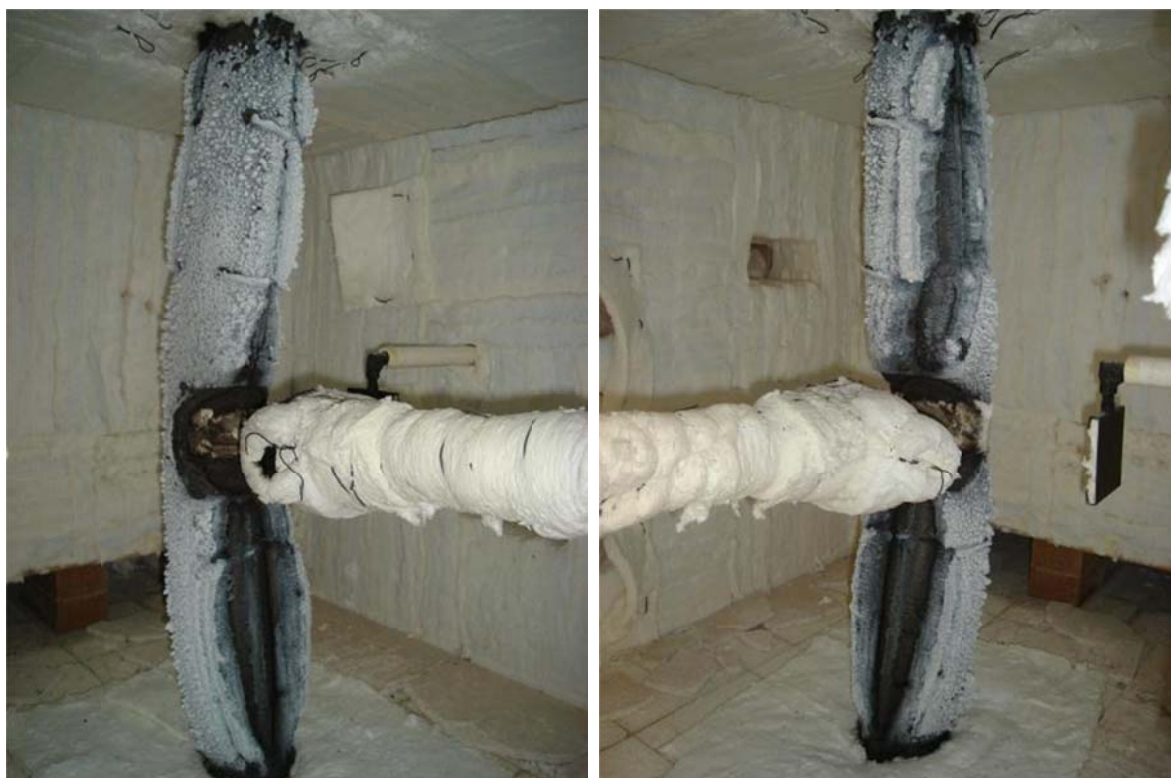
Figura 83 – Deformada sofrida e retracção da camada intumescente no ensaio C10.

Na Figura 83 está representada a deformação imposta no elemento no final do ensaio, a par da retracção da camada de intumescência.

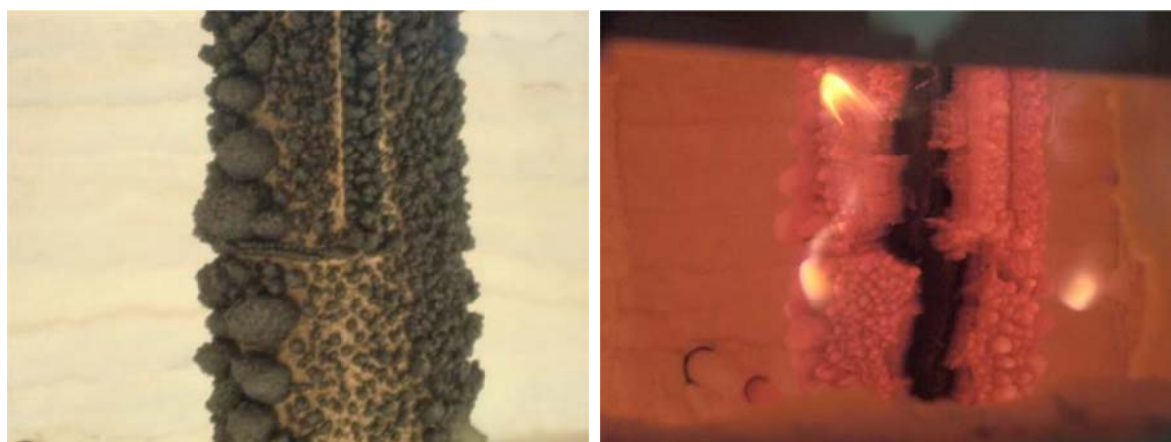
Figura 84 – Evolução do ensaio C11.

Na Figura 84 estão representados dois instantes do ensaio, representando as fases da evolução na intumescência da tinta. Pode-se observar à esquerda uma evolução sem anormalidades, à direita observa-se o momento em que a retracção da intumescência expõe zonas do aço às altas temperaturas.

No Gráfico 295 estão registadas as temperaturas medidas nas três secções do elemento. A curva de forno segue a curva de fogo ISO834, dentro dos limites da norma (4). Ainda a par das temperaturas, estão representados os valores de deslocamento do ponto de aplicação da carga e os patamares dos critérios de resistência ao fogo. De notar uma alteração na linearidade da evolução das temperaturas, causada pelo fenómeno de retracção da intumescência, como se pode observar na Figura 84.

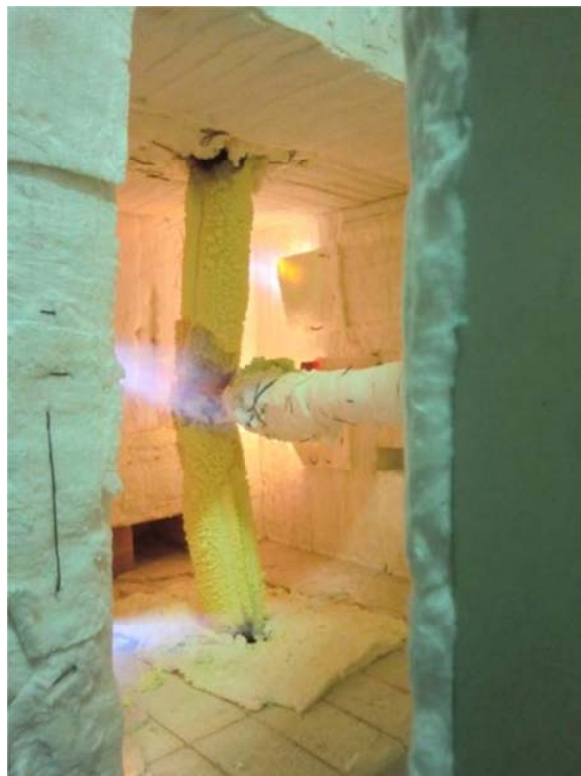
Figura 85 – Deformada sofrida no ensaio C11.

Na Figura 85 observa-se a par da deformação imposta no elemento, o fenómeno de retracção da intumescência ao longo do elemento.

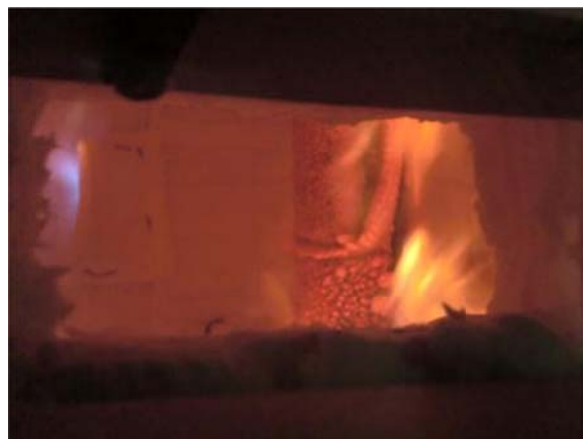
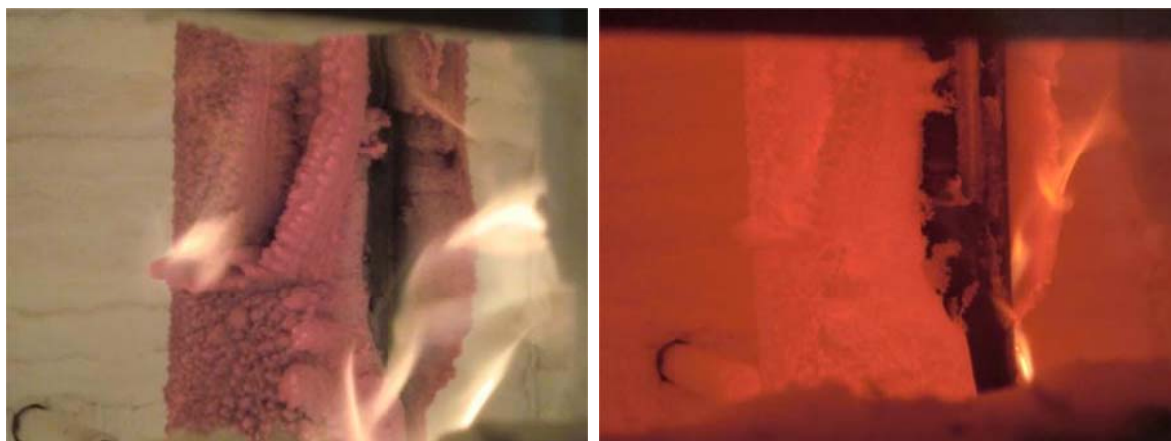
Figura 86 – Evolução do ensaio C12.

Na Figura 86 estão representados quatro instantes do ensaio, representando as fases da evolução na intumescência da tinta. Pode-se observar o fenómeno de retracção da camada intumescente de protecção e a exposição do aço às altas temperaturas.

No Gráfico 302 estão registadas as temperaturas medidas nas três secções do elemento. A curva de forno segue a curva de fogo ISO834, dentro dos limites da norma (4). Ainda a par das temperaturas, estão representados os valores de deslocamento do ponto de aplicação da carga e os patamares dos critérios de resistência ao fogo. De registar uma perturbação no registo das temperaturas, no momento em que se observou a retracção da intumescência, observável nas Figura 86 e Figura 87.

O registo das temperaturas é fortemente influenciado pelo fenómeno de retracção da camada intumescente sobre o aço. Como se pode observar na Figura 86, o ensaio inicia-se de forma idêntica aos antecessores, registando depois uma abertura visível na camada intumescente, passando depois a retrair, expondo partes do perfil ao fogo. Com este fenómeno o elemento é fortemente solicitado de elevadas temperaturas, levando-o rapidamente ao seu estado limite ultimo de resistência em condições de fogo.

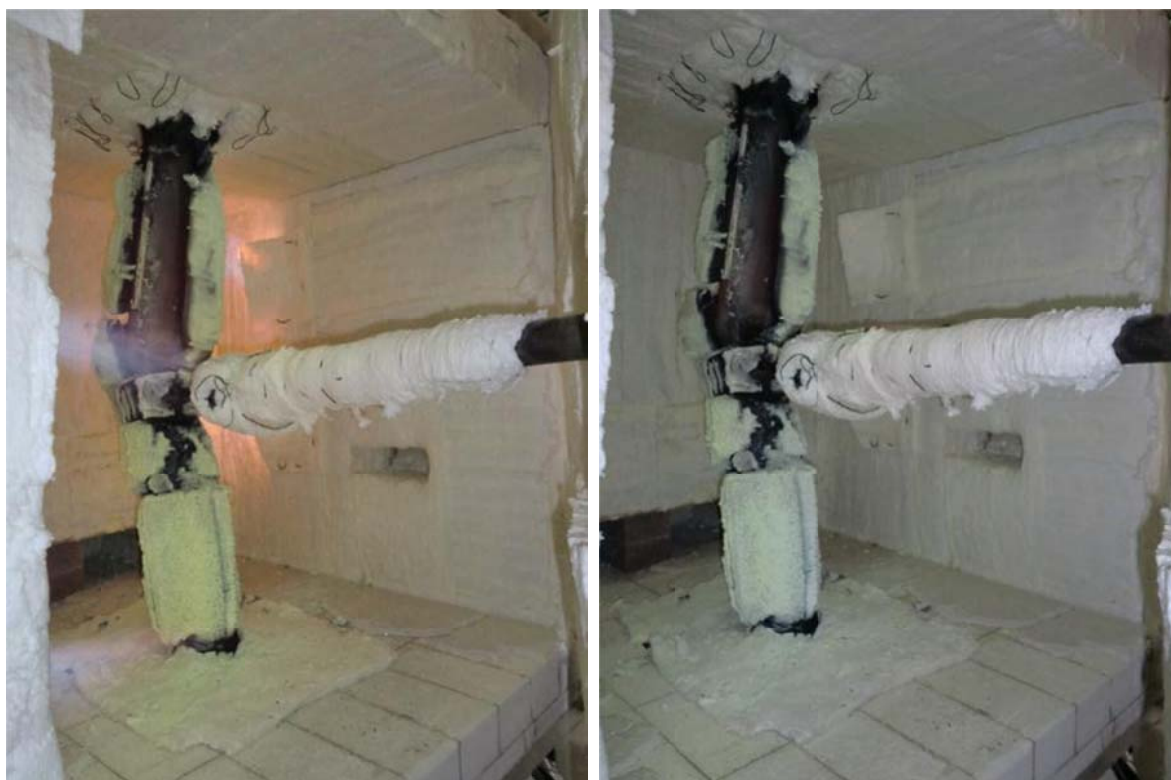
Figura 87 – Deformada sofrida e retracção da camada intumescente no ensaio C12.

Na Figura 87 está representada a deformação imposta no elemento no final do ensaio. Observa-se aqui o estado da camada intumescente no final do ensaio, a retracção da tinta expôs a zona de aço, junto à secção 2, levando depois à queda da intumescência e por último à ruptura do elemento acima do ponto de aplicação da carga.

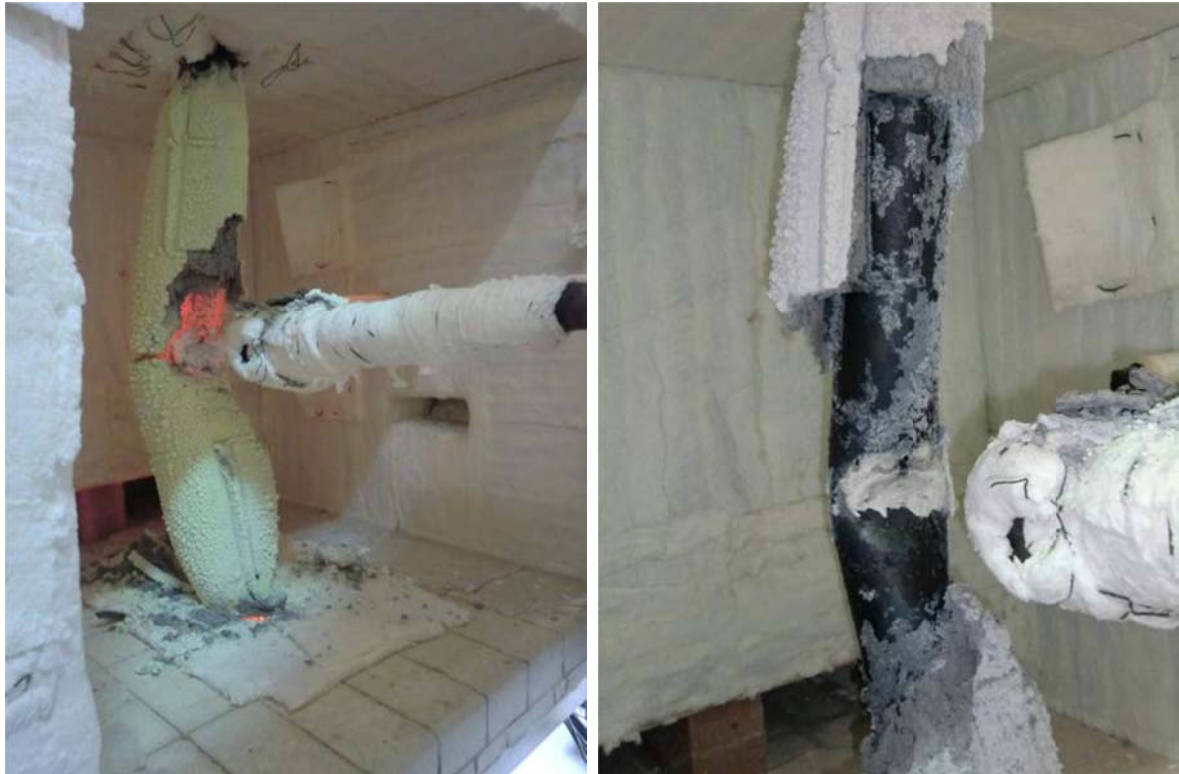
Figura 89 – Deformada sofrida e retracção da camada intumescente no ensaio C13.

Na Figura 89 está representada a deformação imposta no elemento no final do ensaio. Observa-se aqui o estado da camada intumescente no final do ensaio, a retracção da tinta expondo zonas do aço às altas temperaturas, levando depois à queda da intumescência e por último à ruptura do elemento.

No Gráfico 309 estão registadas as temperaturas medidas nas três secções do elemento. A curva de forno segue a curva de fogo ISO834, dentro dos limites da norma (4). Ainda a par das temperaturas, estão representados os valores de deslocamento do ponto de aplicação da carga e os patamares dos critérios de resistência ao fogo. De registar uma perturbação no registo das temperaturas, no momento em que se observou a retracção da intumescência, observável nas Figura 88 e Figura 89.
