## **Relatório**

### **Ensaios realizados de vigas à flexão**

Projecto de investigação PTDC/EME-PME/64913/2006

Estudo experimental do comportamento de elementos em aço protegidos com tintas intumescentes em condições de incêndio

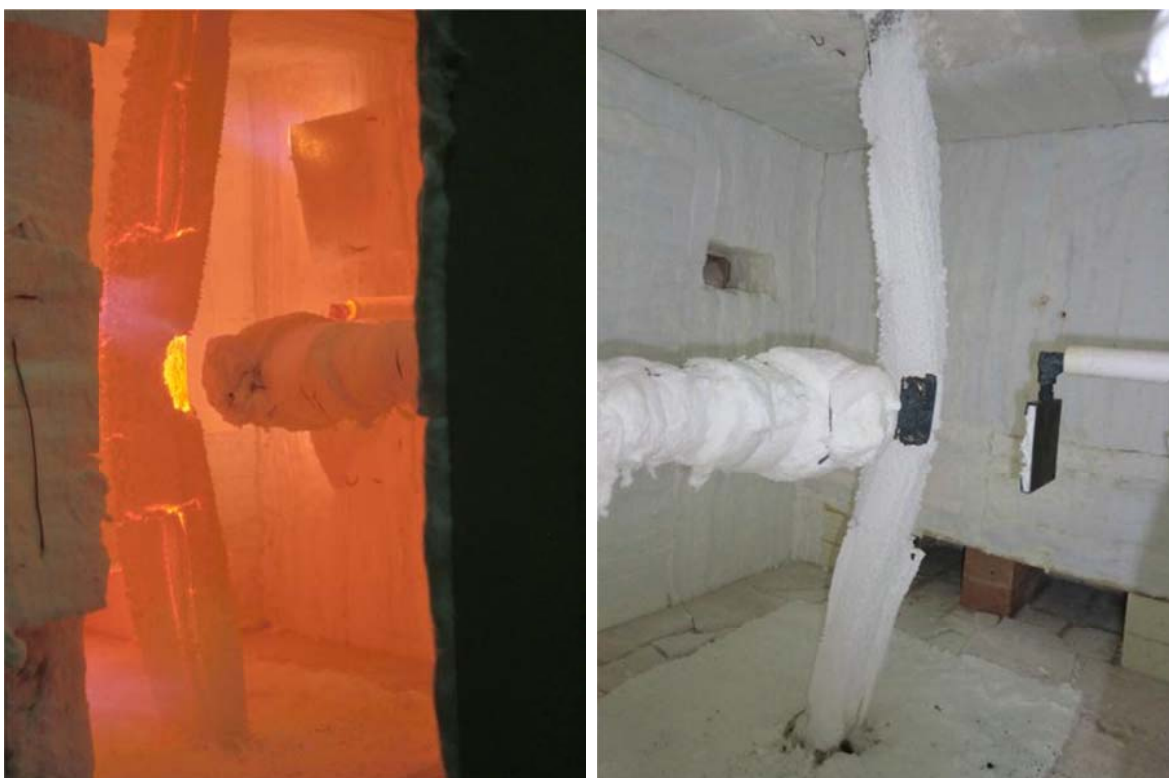
Figura 91 – Deformada sofrida no ensaio L6.

Na Figura 91 está representada a deformação imposta no elemento no final do ensaio. À esquerda ainda com os queimadores do forno de resistência ligados, à direita posteriormente quando o ambiente do forno de resistência já se encontrava estabilizado.

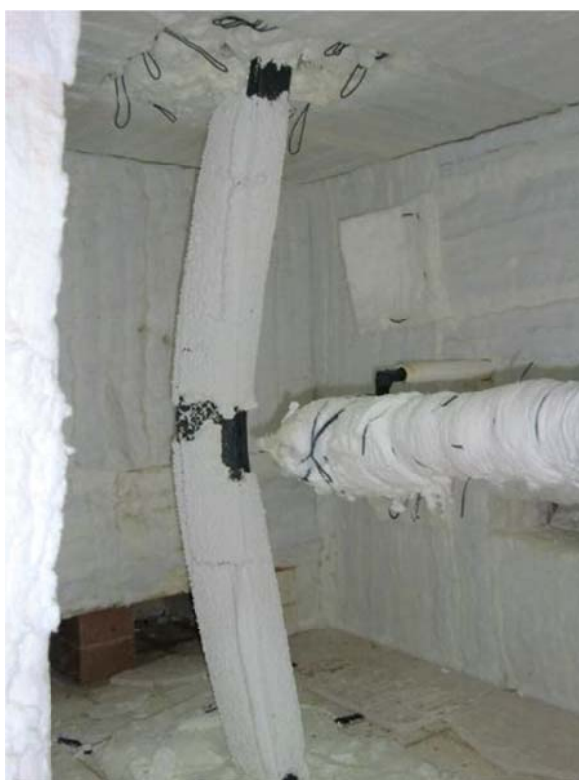
Figura 92 – Deformada sofrida no ensaio L7.

Na Figura 92 está representada a deformação imposta no elemento no final do ensaio.

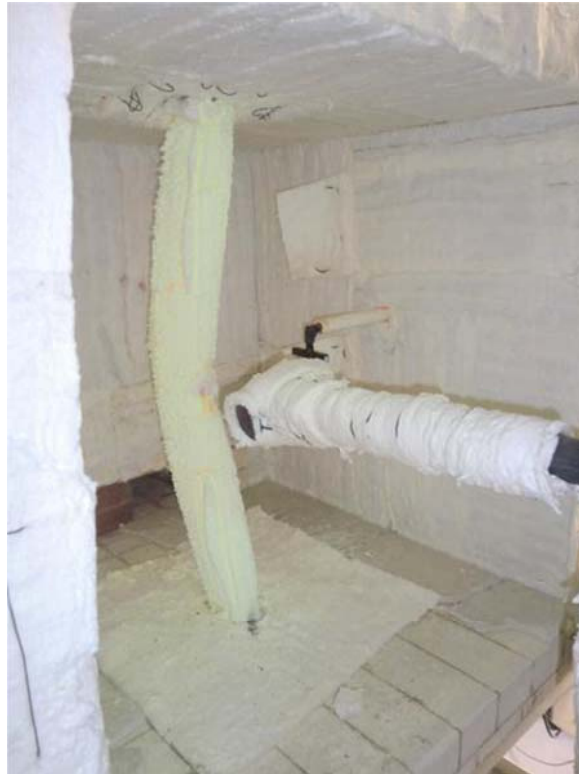
Figura 94 – Deformada sofrida no ensaio L8.

Na Figura 94 está representada a deformação imposta no elemento no final do ensaio.

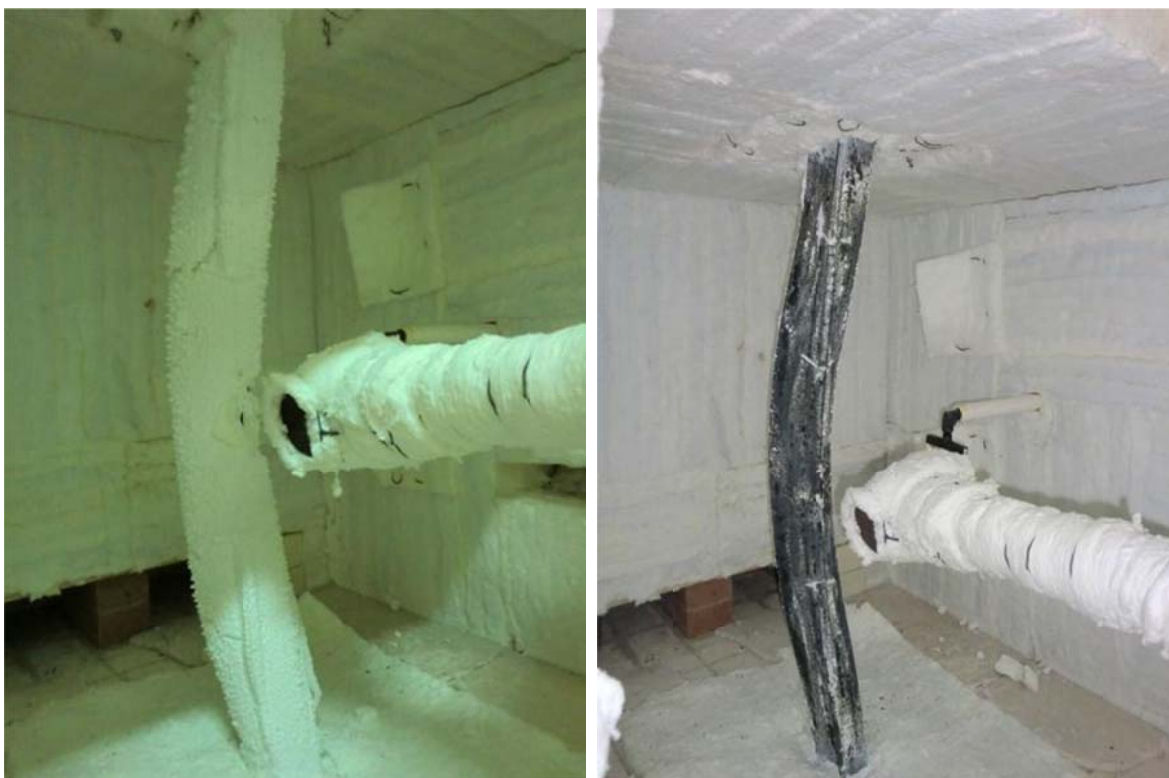
**Figura 96 – Deformada sofrida e camada de intumescência no ensaio L9.**

Na Figura 96 está representada a deformação imposta no elemento no final do ensaio, observando-se a camada de intumescência formada.

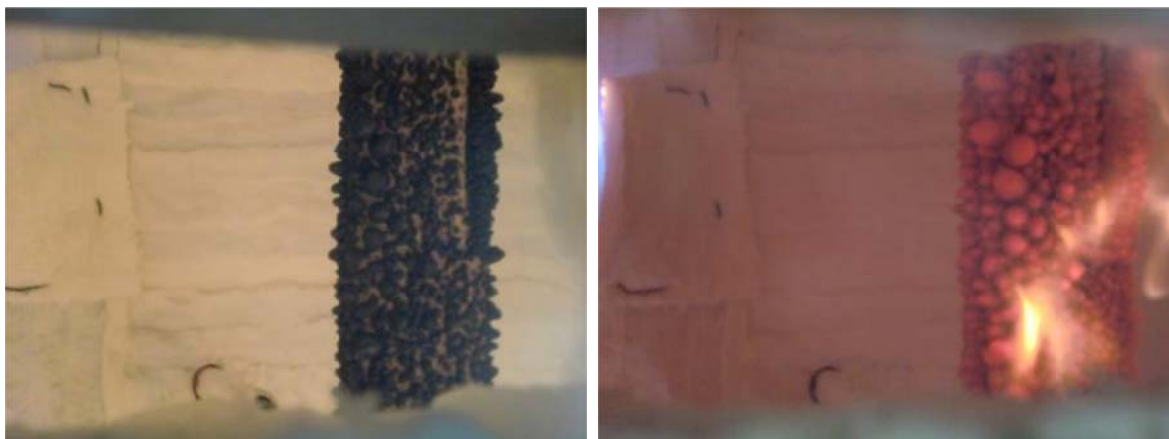
Figura 97 – Evolução do ensaio L10.

Na Figura 97 estão representados dois instantes do ensaio, em que se pode observar a evolução da camada intumescente.

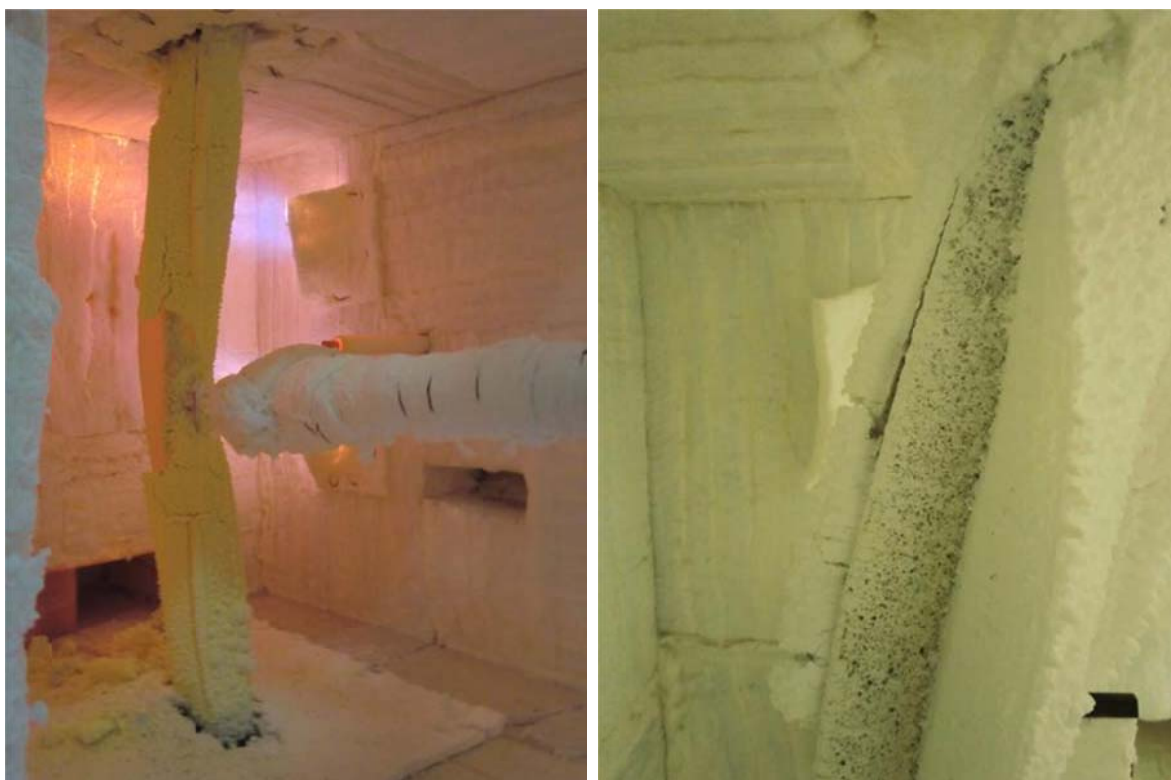
Figura 100 – Deformada sofrida no ensaio L11.

Na Figura 100 está representada a deformação imposta no elemento no final do ensaio e a camada formada pelo processo de intumescência no perfil.

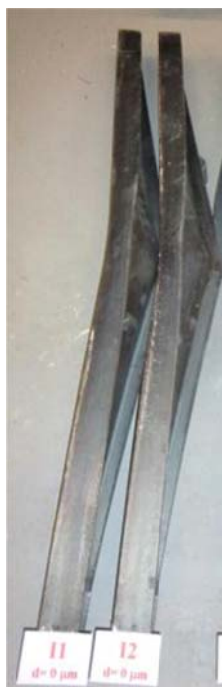
**Figura 101 – Reunião dos ensaios I1 e I2.**

O modo de colapso nos dois ensaios foi idêntico, tendo ocorrendo um fenómeno de encurvadura lateral torsional, a par de um deslocamento lateral da secção para a esquerda, visto do ponto de aplicação da carga. Na Figura 101, observa-se a comparação entre estes ensaios e o seu estado de deformação final.

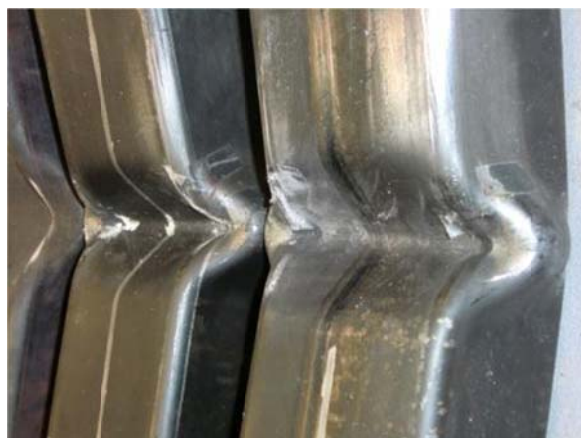
**Figura 102 – Reunião dos ensaios S1 e S2.**

O modo de colapso nos dois ensaios foi idêntico, tendo ocorrendo uma rótula plástica. Na Figura 102, observa-se a comparação entre estes ensaios e o seu estado de deformação final.

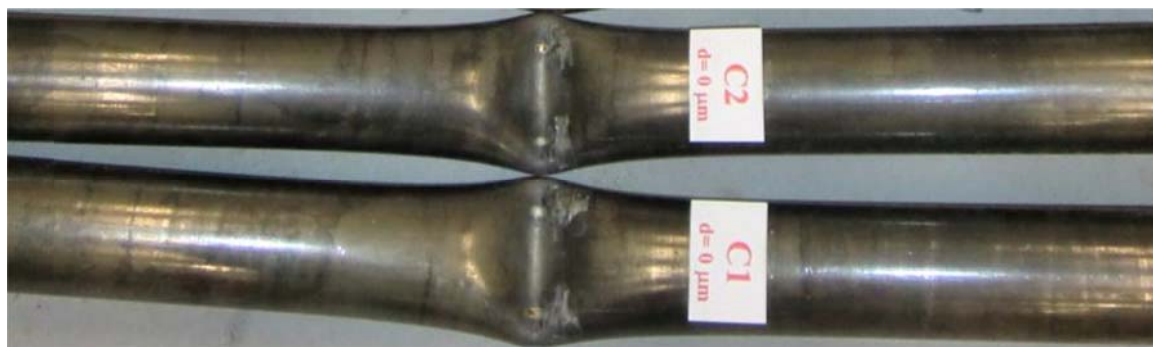
Figura 103 – Reunião dos ensaios C1 e C2.

O modo de colapso nos dois ensaios foi idêntico, tendo ocorrendo uma rótula plástica. Na Figura 102, observa-se a comparação entre estes ensaios e o seu estado de deformação final.

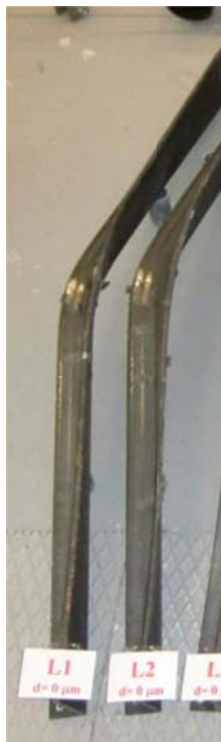
Figura 104 – Reunião dos ensaios L1 e L2.

O modo de colapso nos dois ensaios foi idêntico, tendo ocorrendo um fenómeno de encurvadura lateral torsional, a par de um deslocamento lateral da secção para a direita, visto do ponto de aplicação da carga. Na Figura 104, observa-se a comparação entre estes ensaios e o seu estado de deformação final.

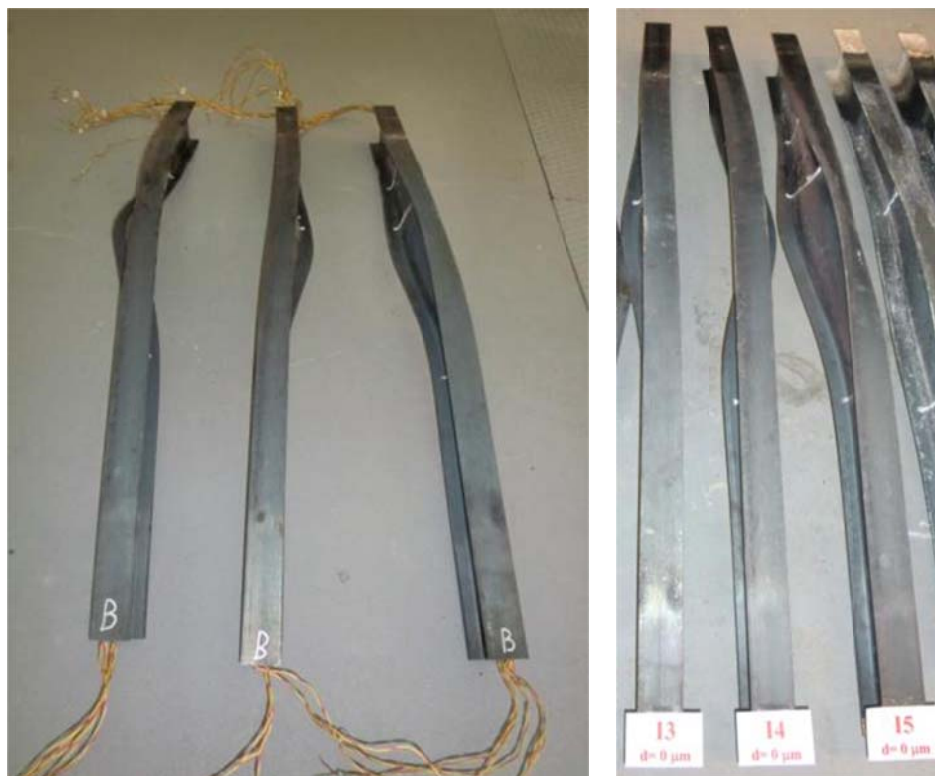
Figura 105 - Deformação sofrida nos elementos IPE ao fogo, sem protecção.

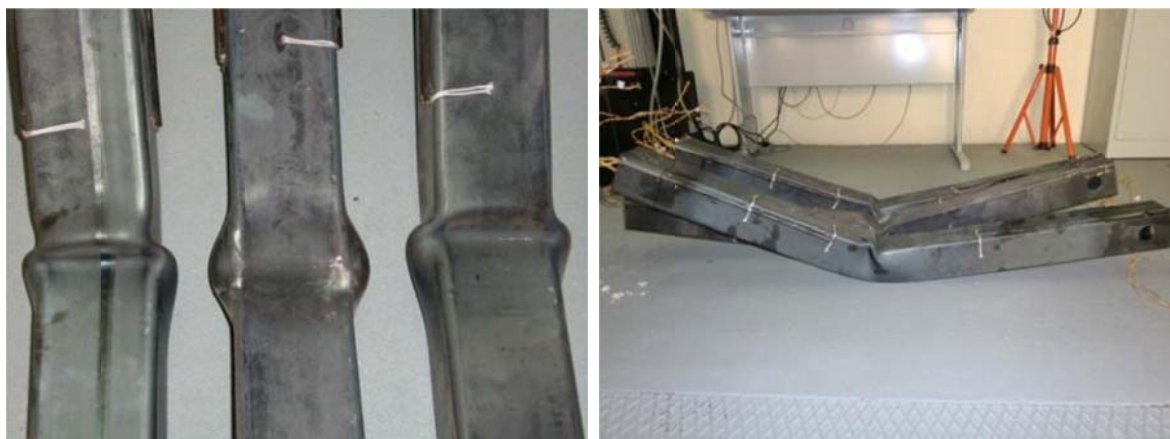
Figura 106 - Deformação sofrida nos elementos SHS ao fogo, sem protecção.

Todos os elementos atingiram um estado limite último por rótula plástica, ver Figura 106.

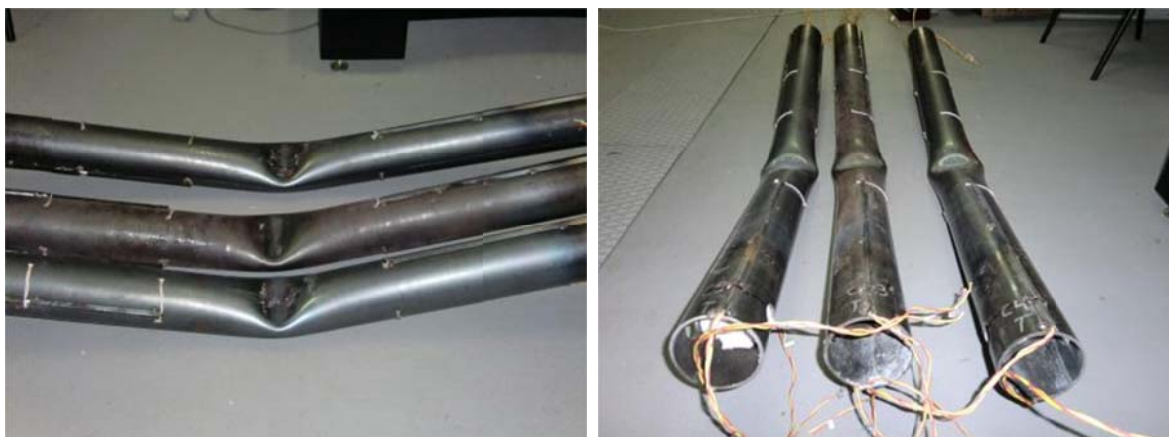
Figura 107 - Deformação sofrida nos elementos CHS ao fogo, sem protecção.

Todos os elementos atingiram um estado limite último por rótula plástica, ver Figura 107.

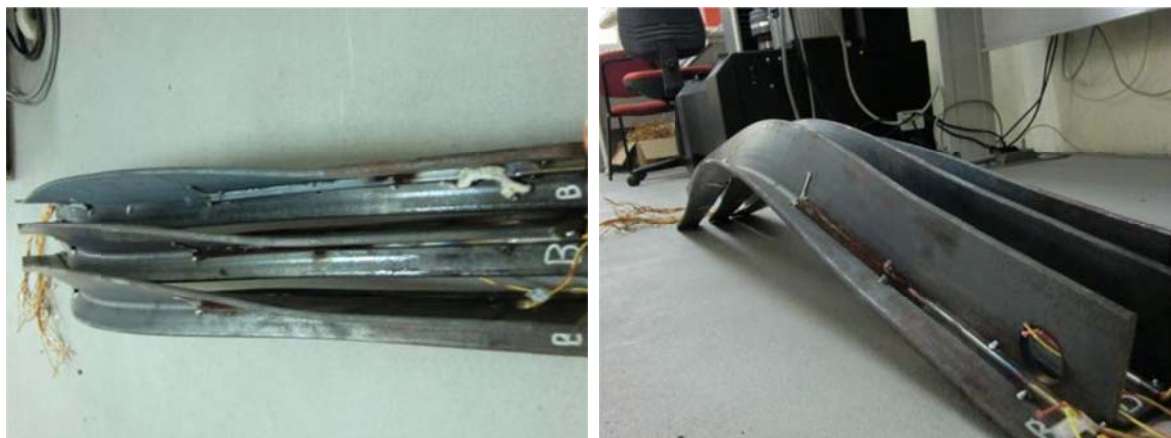
Figura 108 - Deformação sofrida nos elementos LNP ao fogo, sem protecção.

Todos os elementos atingiram um estado limite último por encurvadura lateral torsional, ver Figura 108.
