António Prada\*

# Sinalização vertical de informação em Bragança

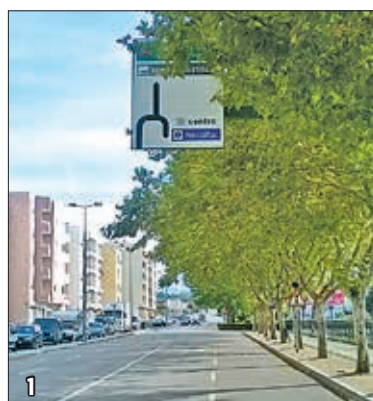
1. Aqui a vegetação impede a observação atempada do sinal na maior parte do ano. Até a colocação em pódio a nível superior em nada favoreceu.

da cidade sendo assim necessário que se proceda à reformulação geral dessa sinalização, por meio das diversas correções, dando-se prioridade à colocação da sinalização direcional de informação nos próprios cruzamentos.

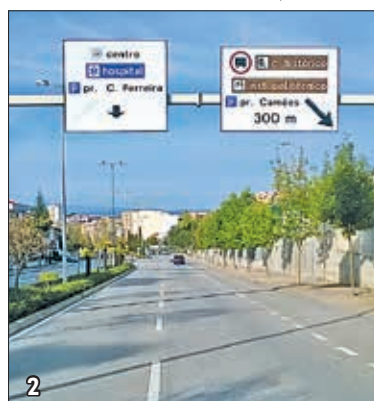
2. Neste pódio o painel da esquerda começou por conter uma seta que induzia em erro. Mas nesta versão também se mantém errada a colocação de uma seta a indicar que a via da esquerda é a única que segue em direcção ao centro, o que não é verdade. A solução aqui é até bastante simples.

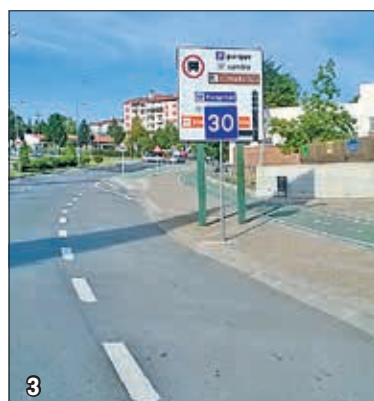
3. Este painel começa por ser visível com a sobreposição de

mais dois sinais, sendo deste ângulo ainda perturbada a sua legibilidade, como fica evidente. O próprio grafismo, com excessiva informação, também já está desatualizado.

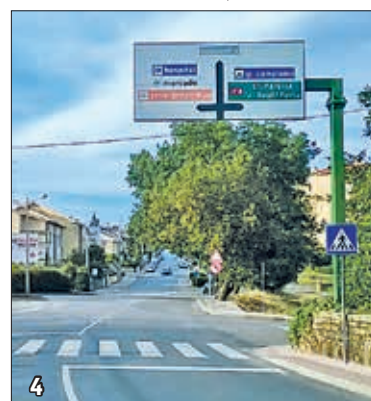
4. Aqui aparece informação direcional claramente incorreta pois nem a viragem à esquerda é possível e a direcção à direita apropriada não é a da primeira via que ali logo se encontra disponível.

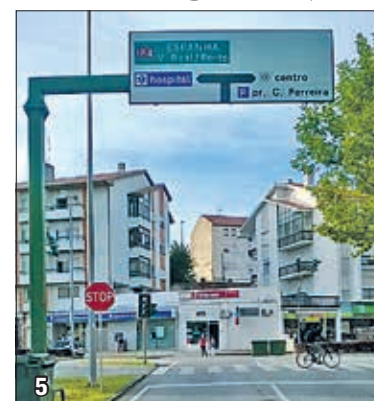
5. Este é mais um painel inútil pois só é visível, devido à curva que o antecede, quando o condutor já está demasiado próximo e em posição inferior sem ângulo de visão.
